## АКТ

### обстеження технічного стану пам'ятки архітектури України - споруди, прибудинкової земельної ділянки та технічної будівлі Костелу Святого Миколая Римсько-Католицької Парафії м. Києва.

**Назва об'єкту обстеження: «Пам'ятка архітектури національного значення (охор. №902/1) Костел Святого Миколая».**

**Адреса об'єкту:** 03150, м. Київ, Печерський район, вул. Велика Васильківська, 75.

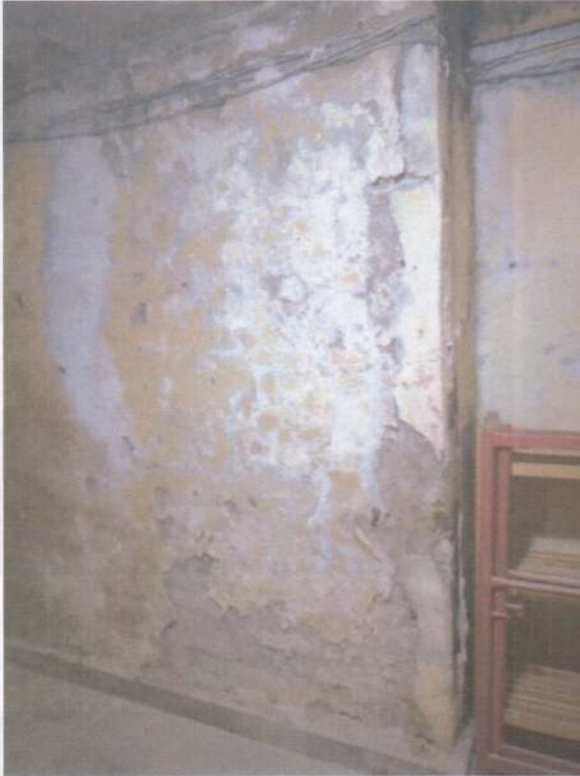
Фото 1, 2. Підвал. Технічні приміщення. На поверхні стін цвіль, корозія залізобетону та арматури, руйнування і осипання штукатурки, розчину у швах фундаментних блоків відшарування оздоблення. Корозія ел. проводів. Не працюючі батареї системи опалення.

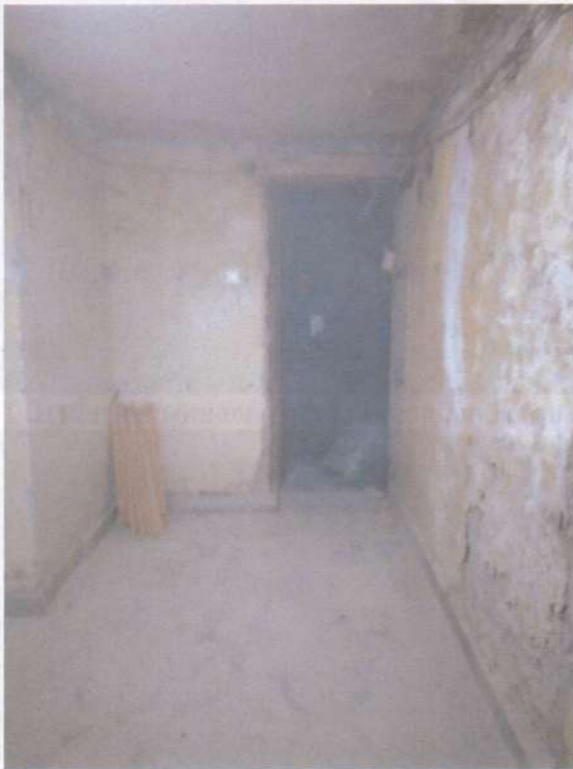
Фото 3, 4. Підвал. Технічні приміщення. На поверхні стін цвіль, корозія залізобетону та арматури, руйнування і осипання штукатурки, розчину у швах фундаментних блоків відшарування оздоблення. Корозія ел. проводів.

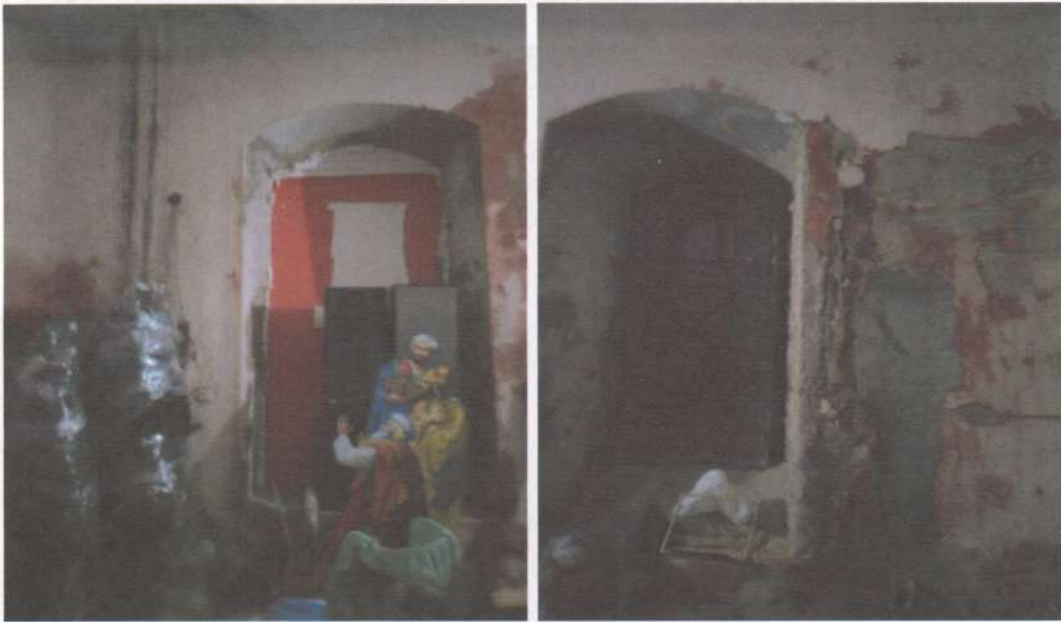
Фото 5,6. Підвал. Технічні приміщення під центральним вівтарем. У вологих умовах протягом десятиліть, корозія залізобетону, арматури, ел. проводів., руйнування і осипання штукатурки, відшарування оздоблення, на поверхні стін цвіль.

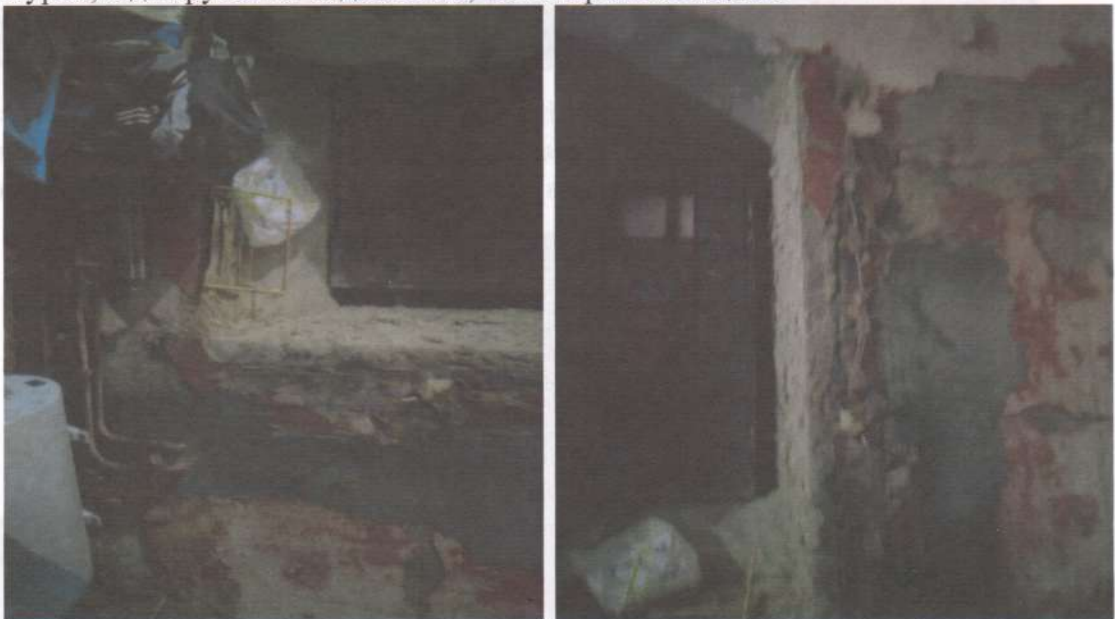
Фото 7, 8. Підвал. Технічні приміщення під центральним вівтарем. Те саме.

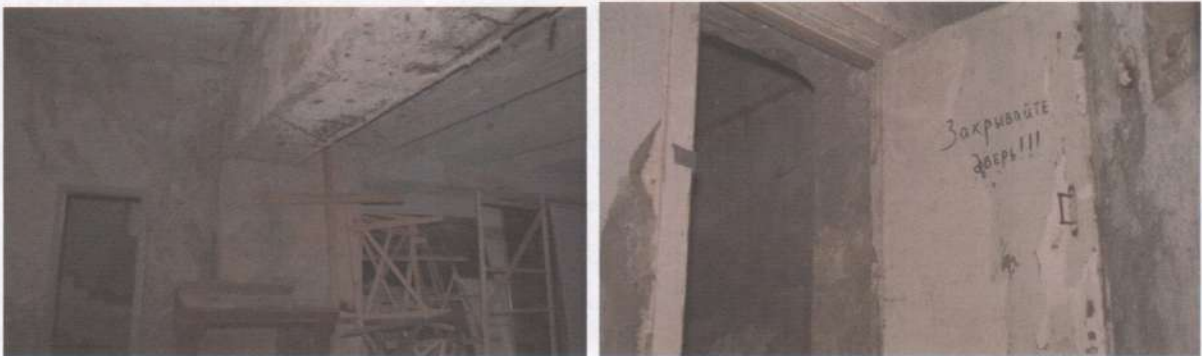
Фото 13, 14. Підвал. Технічні приміщення. Без необхідної гідроізоляції у вологих умовах протягом десятиліть корозія бетону та арматури, всі столярні вироби набухли, гниють, двері не закриваються.

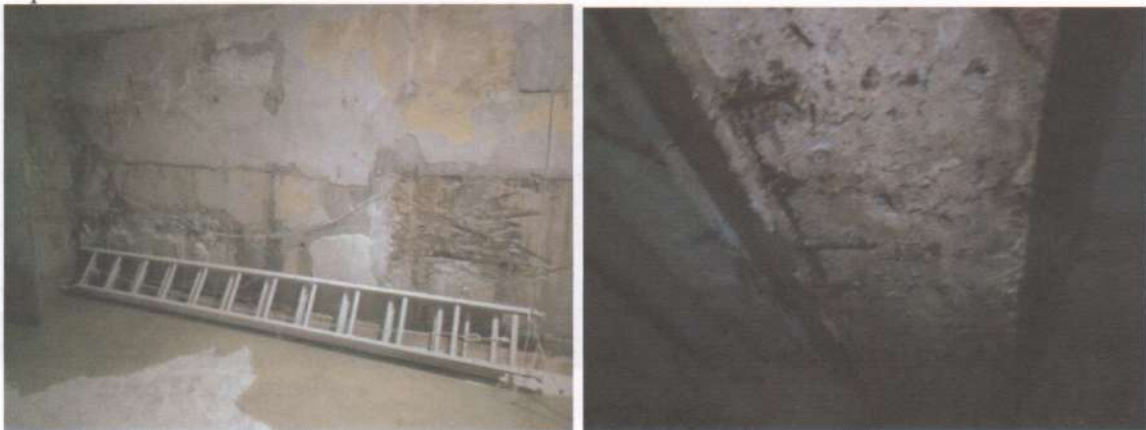
Фото 15,16. Підвал. Технічні приміщення. Після дощу затікання. У вологих умовах корозія бетону та арматури.

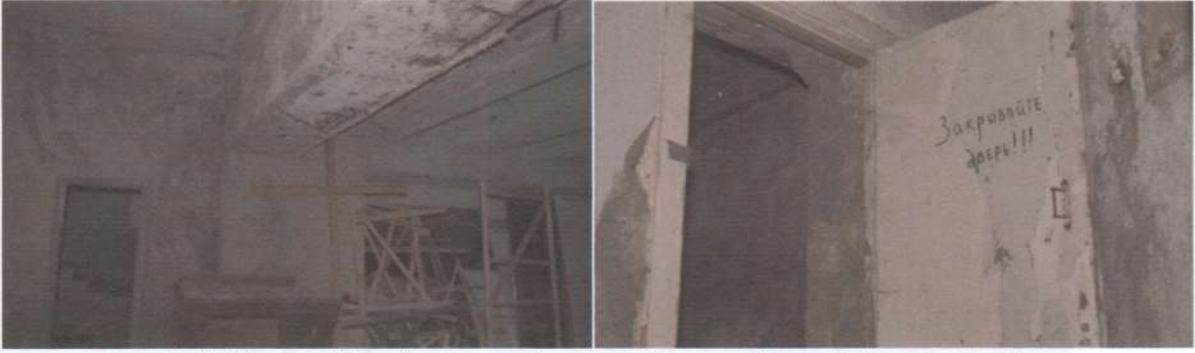
Фото 1, 2. Підвал. Технічні приміщення. Без необхідної гідроізоляції у вологих умовах протягом десятиліть корозія бетону та арматури, всі столярні вироби набухли, гниють, двері не закриваються.

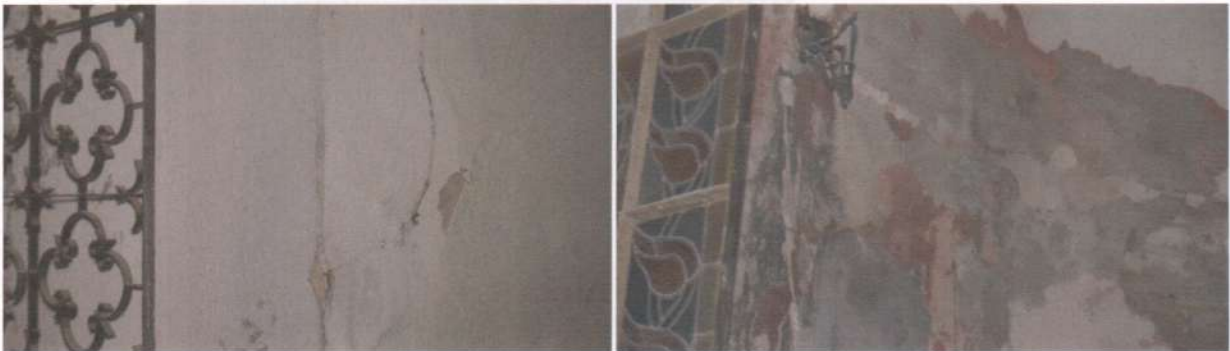
Фото 7, 8. Підвал. Технічні приміщення. Без вентиляції у вологих умовах протягом десятиліть корозія бетону, арматури та електропроводів. Пліснява, тріщини штукатурки, оздоблення та їх осипання.

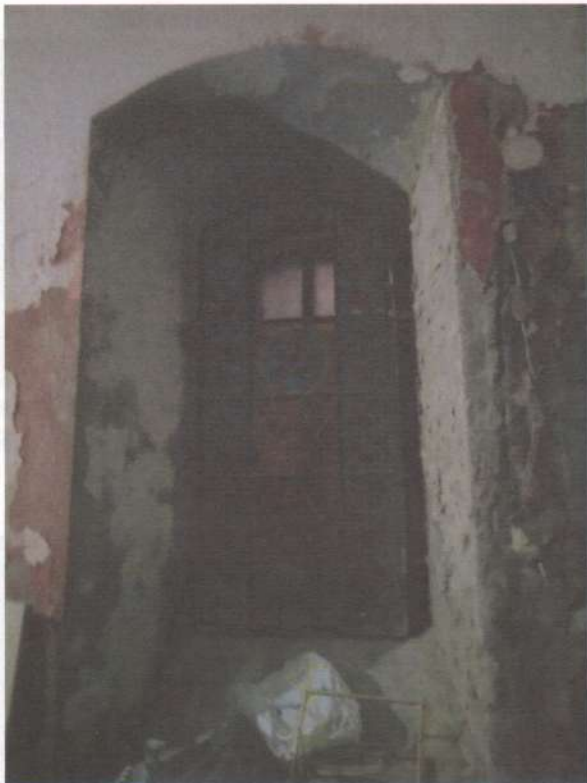
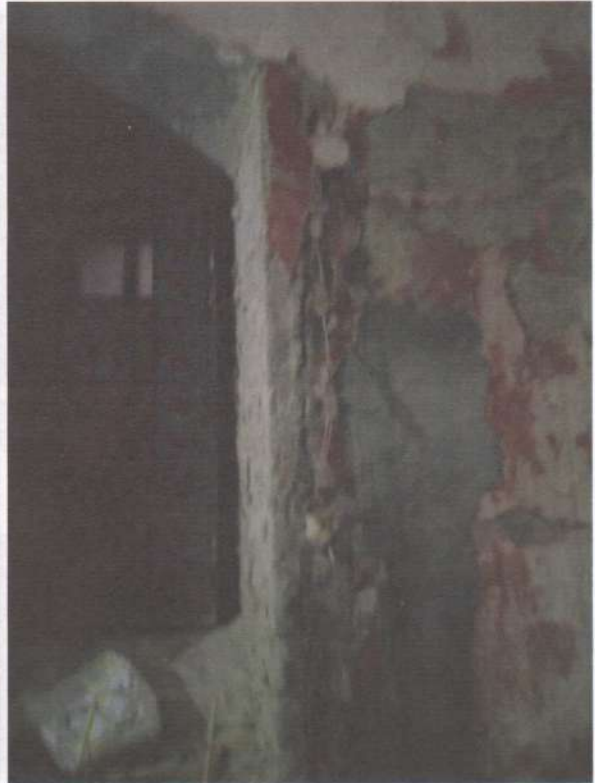
Фото 9,10. Підвал. Під головним вітварем. Без вентиляції у вологих умовах протягом десятиліть корозія бетону, арматури та електропроводів. Пліснява, тріщини штукатурки, оздоблення та їх осипання.

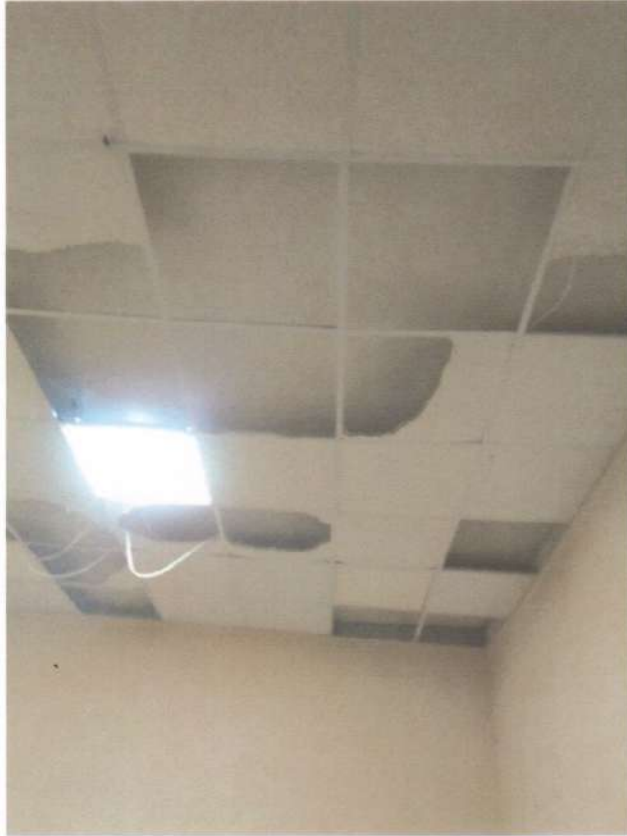
Фото 14. Підвал. Стан стелі прибудованого приміщення - потребує заміни.

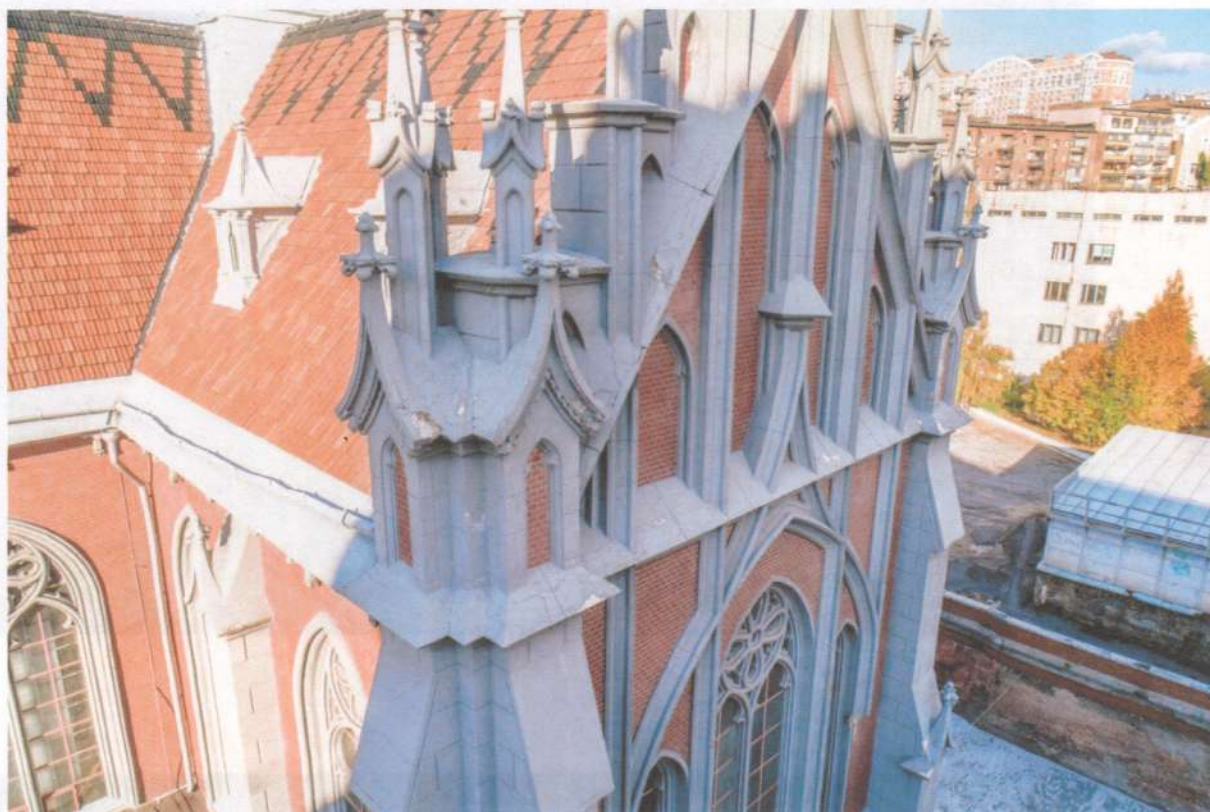
Всі, виконані з цементно-піщаної суміші конструкції та скульптурні елементи за 113 років під дією природних чинників, особливо ті, що піддавалися дії опадів, зазнали значних пошкоджень і потребують суттєвих обсягів ремонтних і реставраційних робіт.

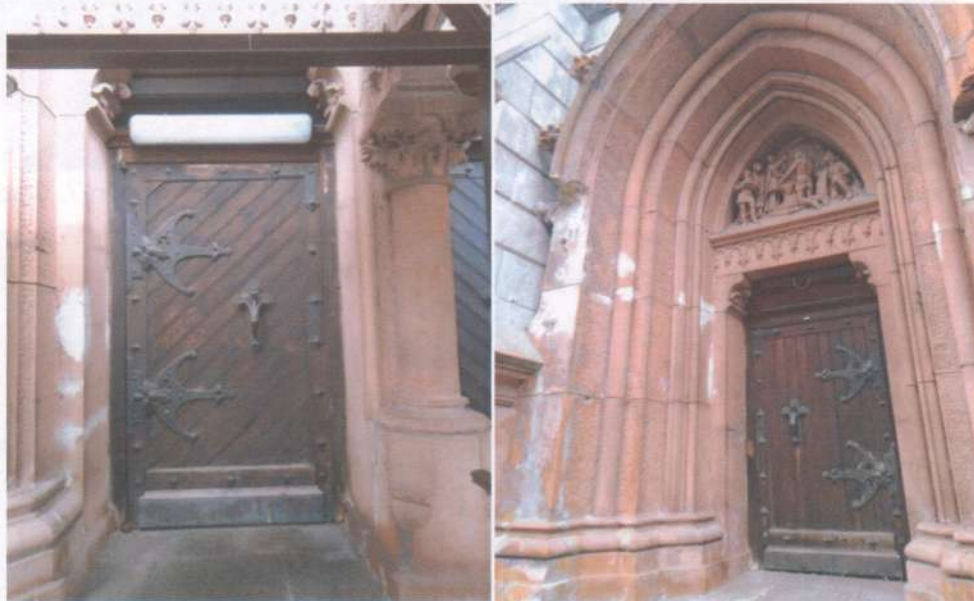
Фото 1, 2. . Вхідна група потребує капітального ремонту та реставрації.

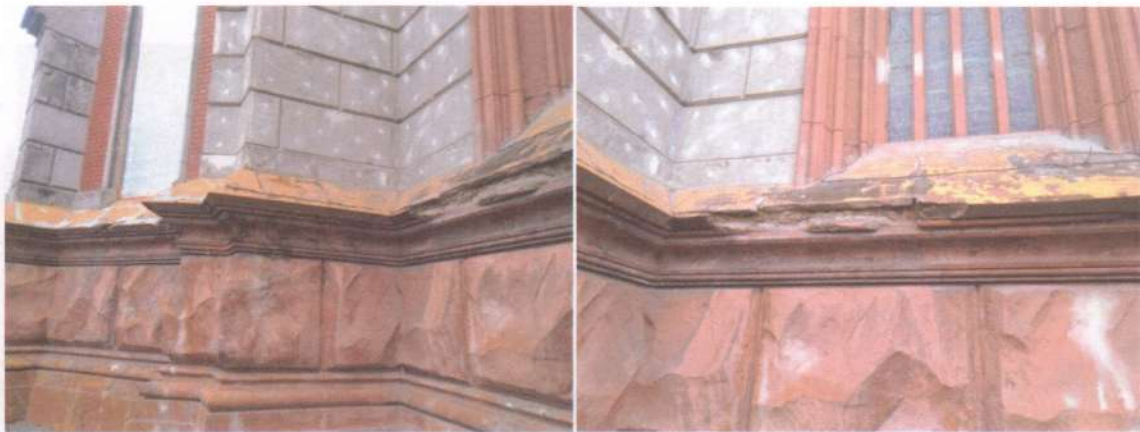
Фото 66, 67. Фасади. Всі, виконані з цементно-піщаної суміші конструкції та скульптурні елементи за 113 років під дією природних чинників, особливо ті, що піддавалися дії опадів, а також циклічному заморожуванню – відтаюванню, зазнали значних пошкоджень і потребують суттєвих обсягів ремонтних і реставраційних робіт, в т. ч. приклеювання плит бетонного до несучих конструкцій. При ретельному виконанні відновлювально - реставраційних робіт на всіх конструктивних та скульптурних елементах і площинах фасадів КСМ необхідне використання сучасних довговічних оздоблювальних матеріалів. «Пятниста» поверхня свідчить про необхідність ремонту та реставрації оздоблення всіх зовнішніх стін.

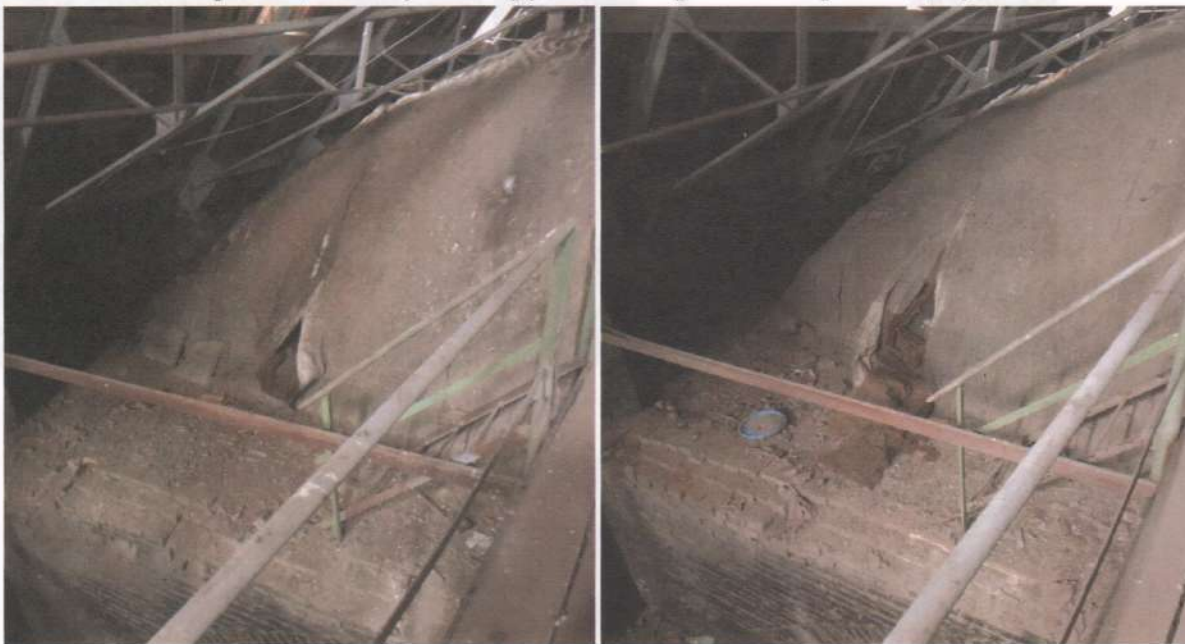
Фото 1, 2. Покрівля, дах. Перекриття головного залу потребує значних обсягів ремонтних робіт.

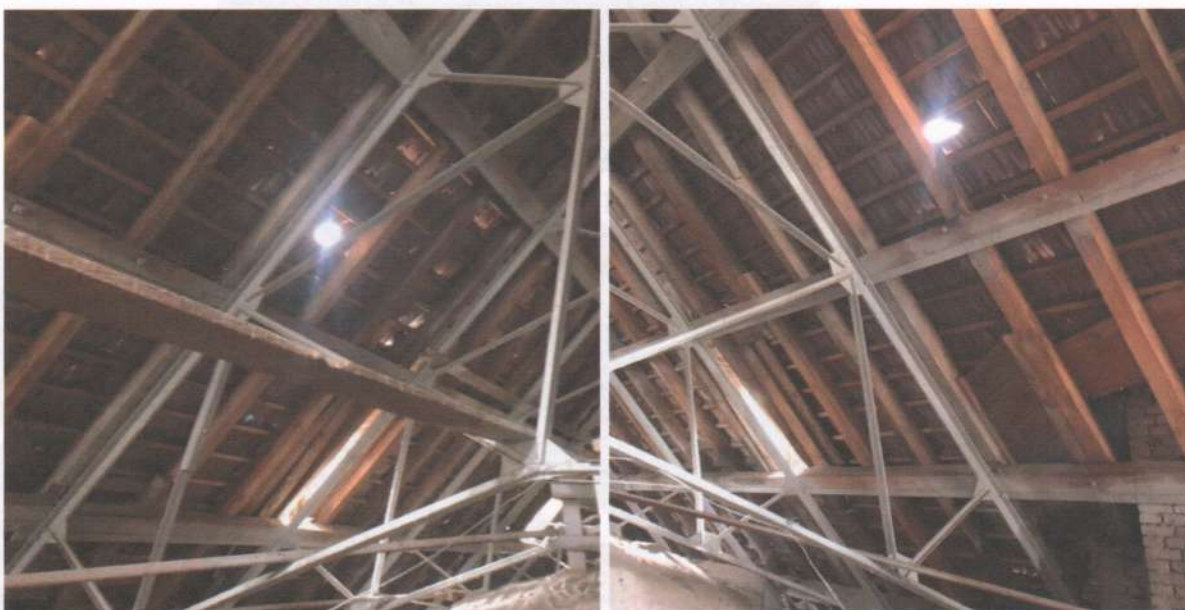
Фото 3,4. Покрівля, дах. Конструкція покрівлі виконана з металевих елементів та дерев'яної обрешітки, які при зволоженні кородують, трухлявіють, гниють. Покрівля даху складається із близько 22700 шт керамічної черепиці, яка важить близько 60 тн і має 13,2 км швів. За 113 років дії атмосферних чинників черепиця місцями потріщала, викришилася, випала і при нещільному приляганні пропускає опади, що обумовлює зволоження, корозію металевих конструкцій та гниття конструкцій із деревини.

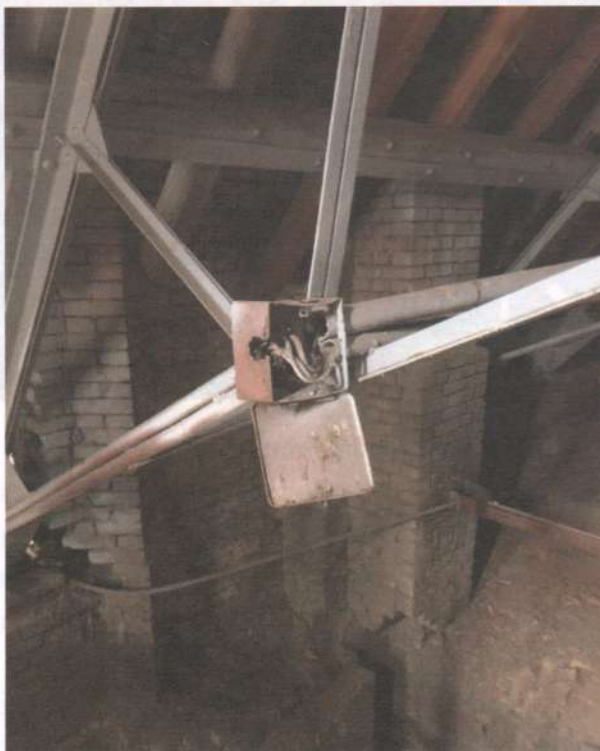
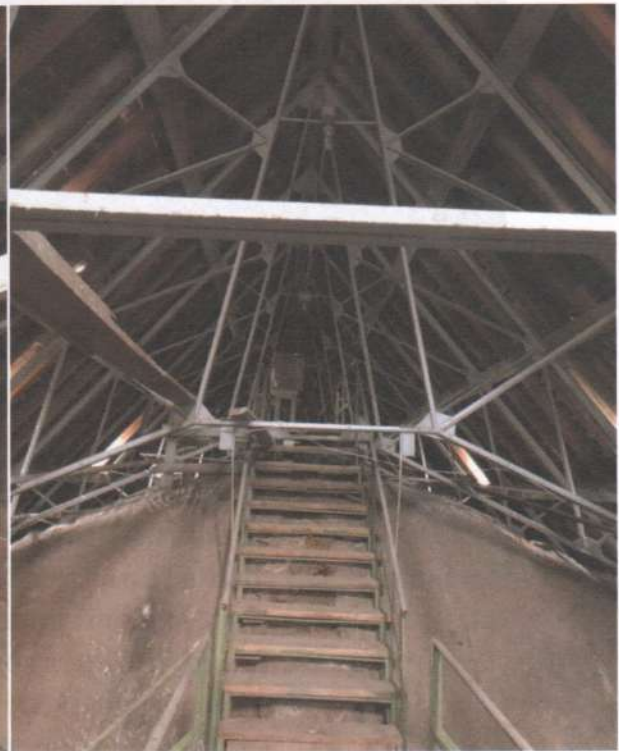
Фото 8, 9. Покрівля, дах. На поверхні перекриття головного залу виявлені дефекти структури, недостатнє опирання цегляних колон, корозію металевих, гниття дерев'яних конструкцій та небезпечний стан електропроводки.

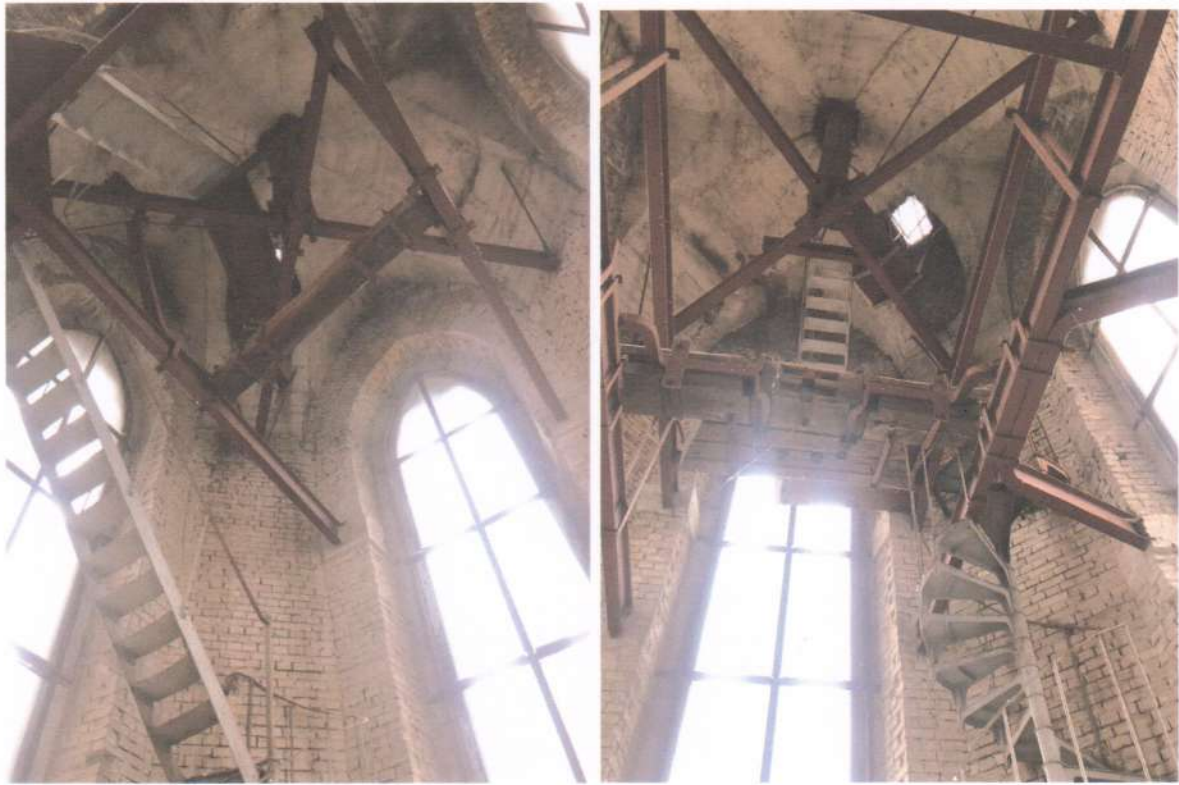
Фото 10, 11. Покрівля, дах. Металеві конструкції покрівлі потребують очистки від корозії та надійного антикорозійного покриття.

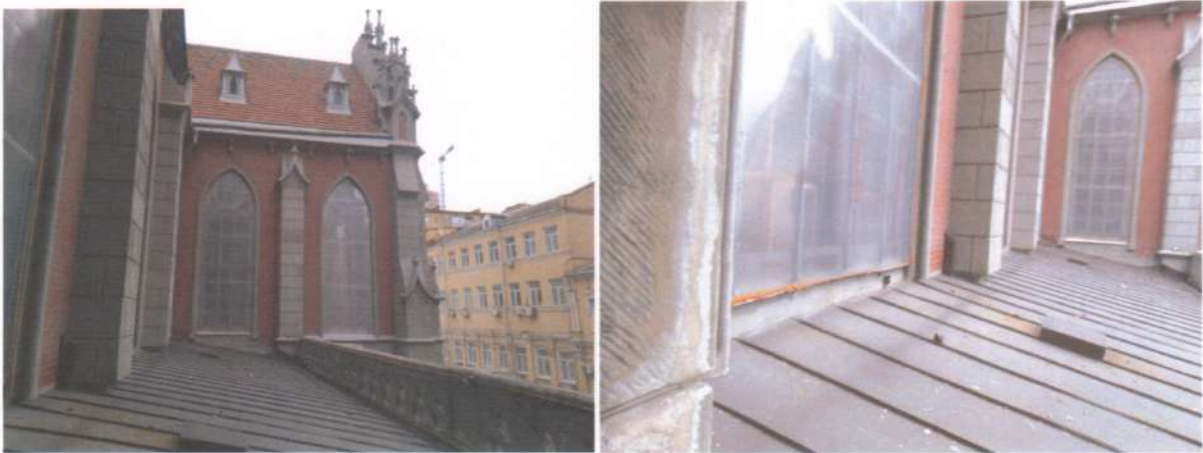
Фото 12, 13. Покрівля балконів другого поверху, а особливо, його огороження з тріщинами та корозією бетону і арматури, потребують капітального ремонту та реставрації, або повної заміни ідентичними за кольором і формою сучасними конструкціями.

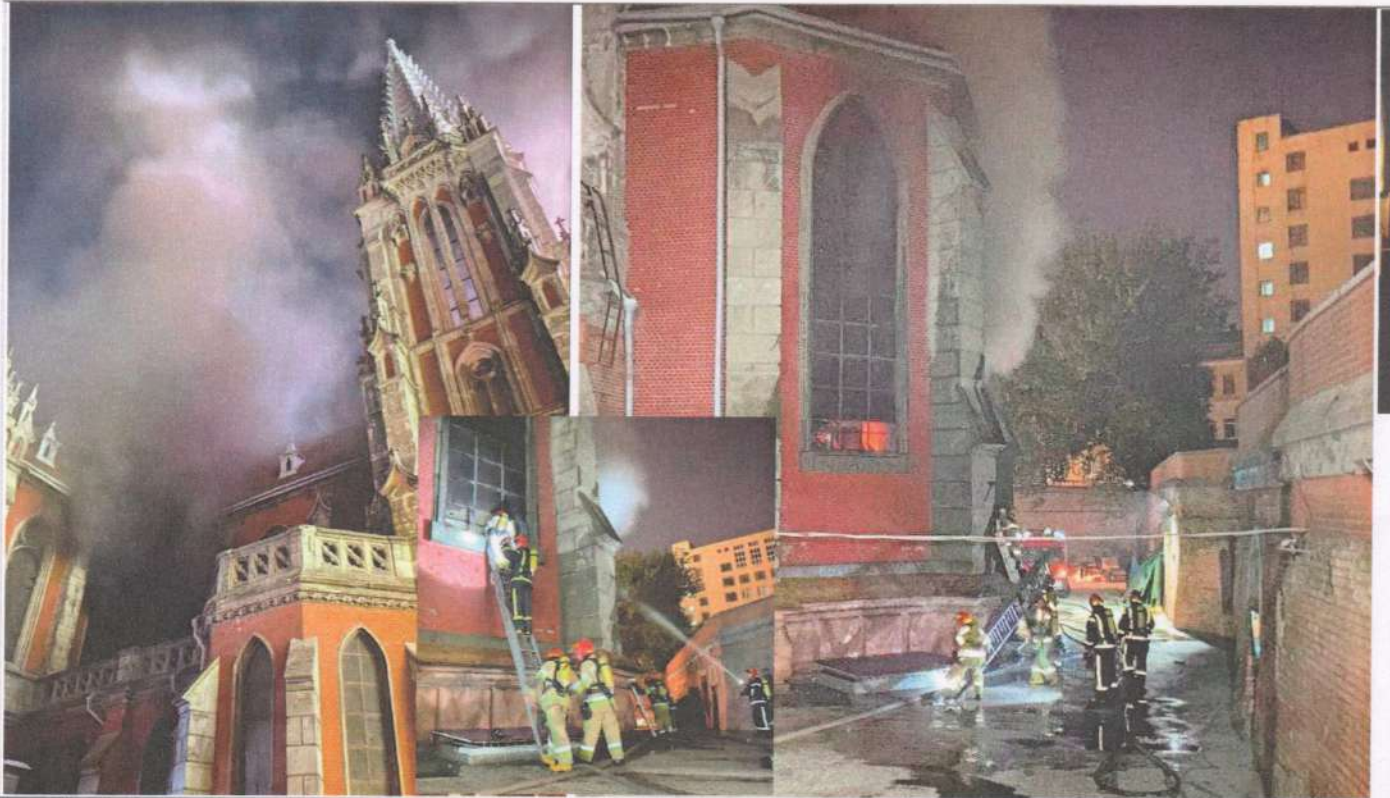
Кадри оперативної хроніки з місця пожежі від 03.09.2021 р.  
 Сильне задимлення 2-го яруса базилики. Підпір повітря та рух димових газів через отвори склепіння на горіщі. Небезпека перекидання пожежі на горіще та покрівлю.  
 Робота пожежних розрахунків зовні будівлі костелу, поблизу джерело займання у східній апсиді, в місці встановлення органу оприс #3503. Надлишки води при гасінні пожежі

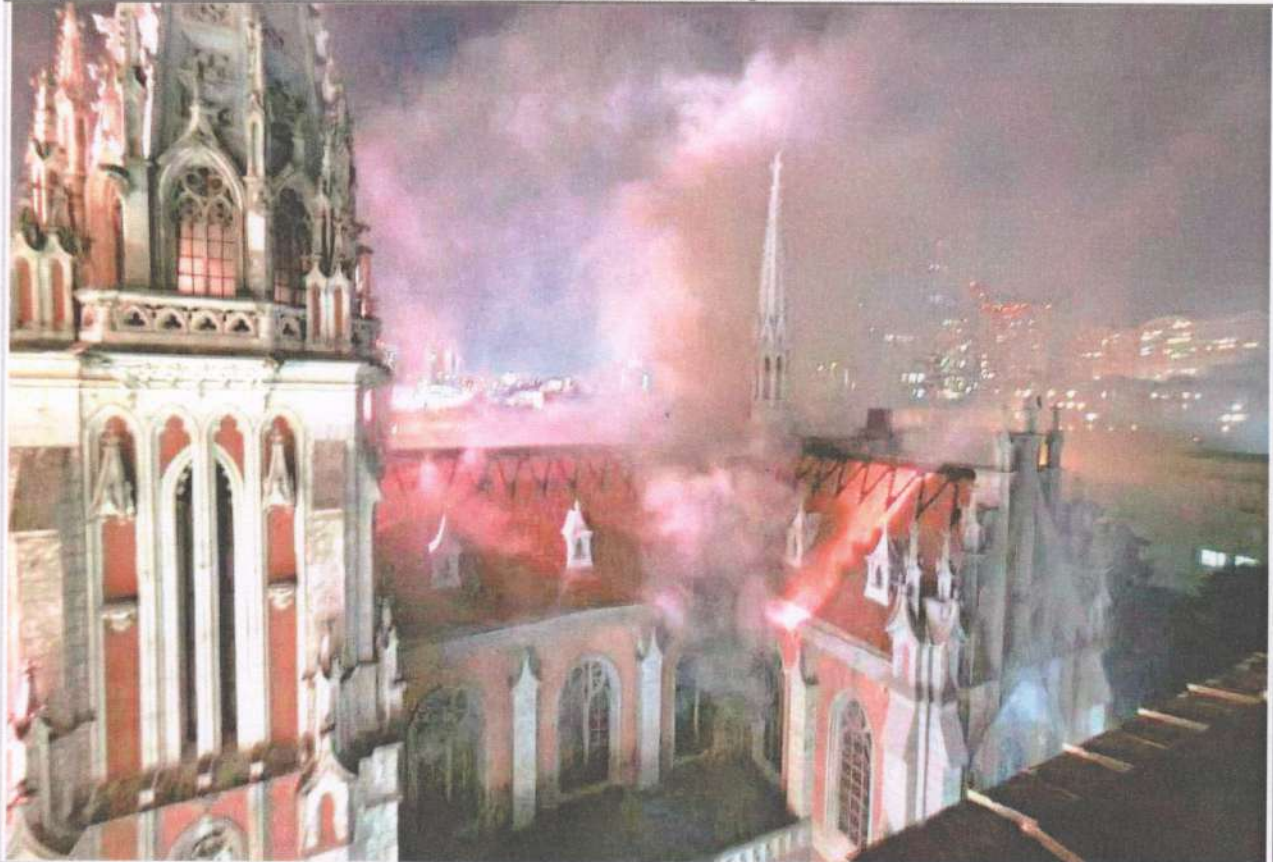
Пожежа виникла на рівні 1-го яруса. Густих дим з вікон 2-го яруса південного трансепта та з рівня горіща костелу. Вертикальне розповсюдження фронту вогню будівлею через вільний доступ свіжого повітря до зони горіння та утворення тяги з перепадами тиску на висоті до 25 м.  
 Відсутня можливість використання пожежної завіси сцени, димовидалення, пожежних перепон та ін. засобів локалізації та боротьби з вогнем через невідповідність будівлі вимогам I

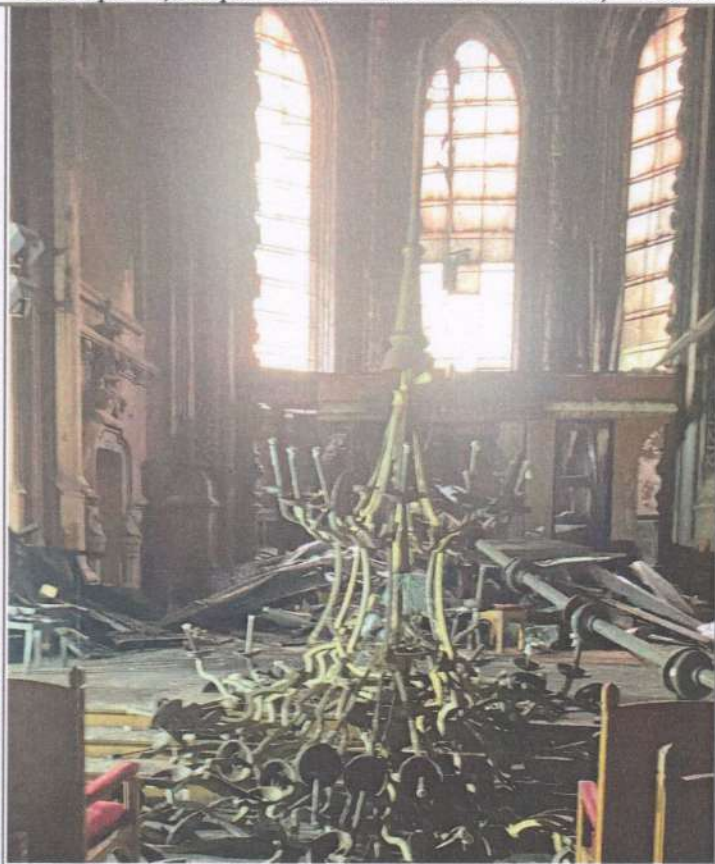
Пошкодження віконних заповнень східної апсиди. Загальний вигляд джерела пожежі зовні. Залишені вітражні вікна повністю зруйновані. Зовнішні стіни з армбаного скла деформовані. Відсутнє скління 3-го поверху (денне вікно), 11 шибок (східне), 6 (північне вікно) апсиди в місці встановлення органу

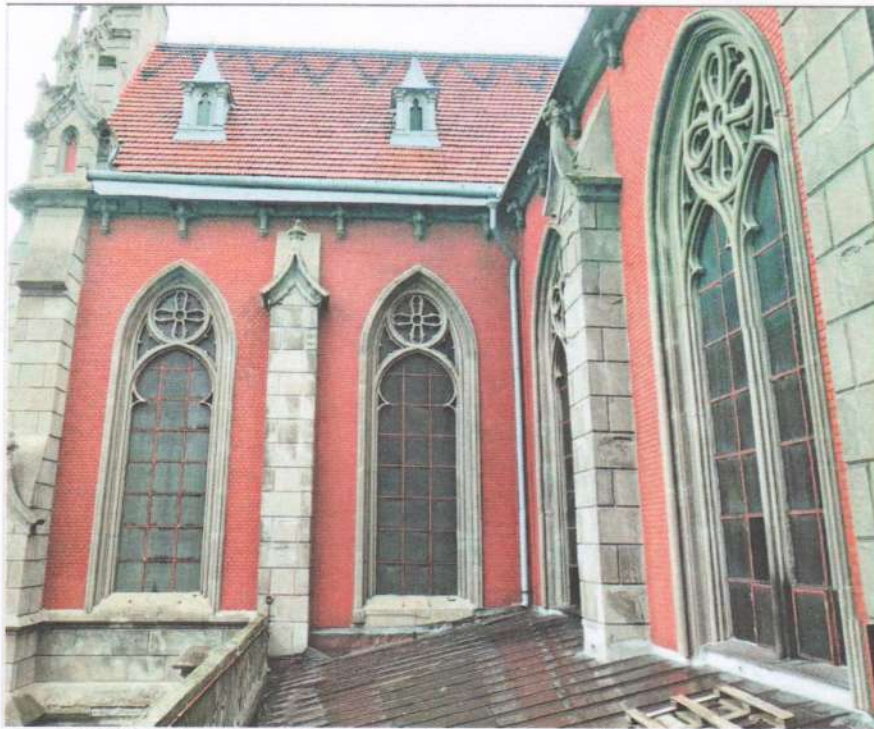
Північний трансепт (західний фасад) та галерея над північною навою. Вікна галереї 2-го яруса з нижніми слулками, що відкриваються та глухі вікна трансепта.  
Пойкодження віконних шибок. Деформація металевих рам. Сліди кіптяви та сажі вздовж тріщин та шприн.

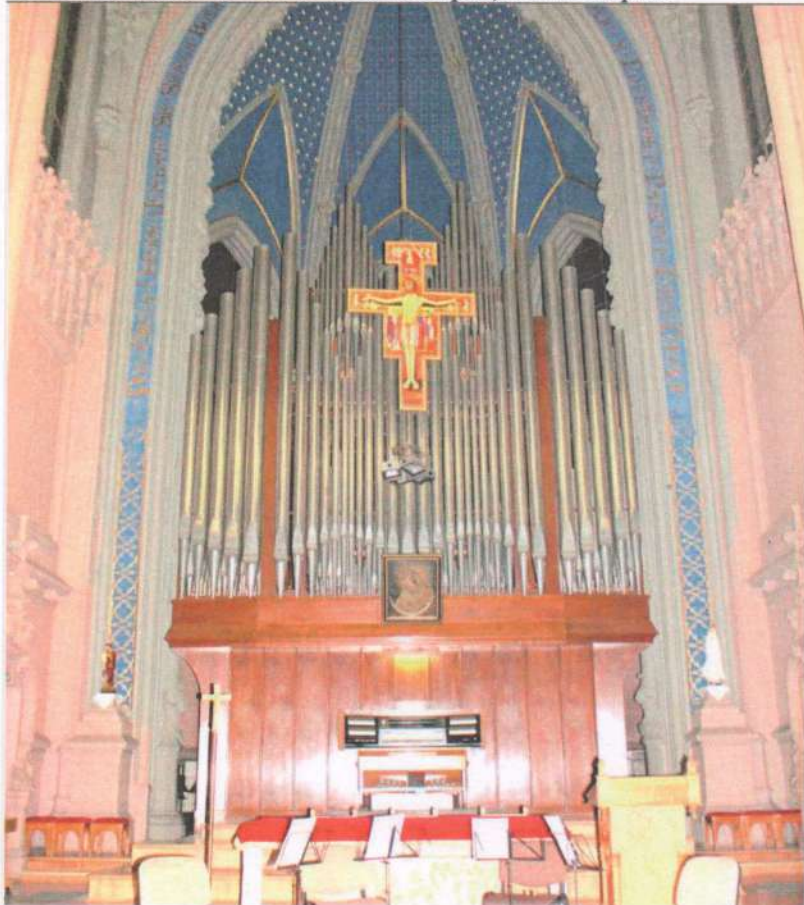
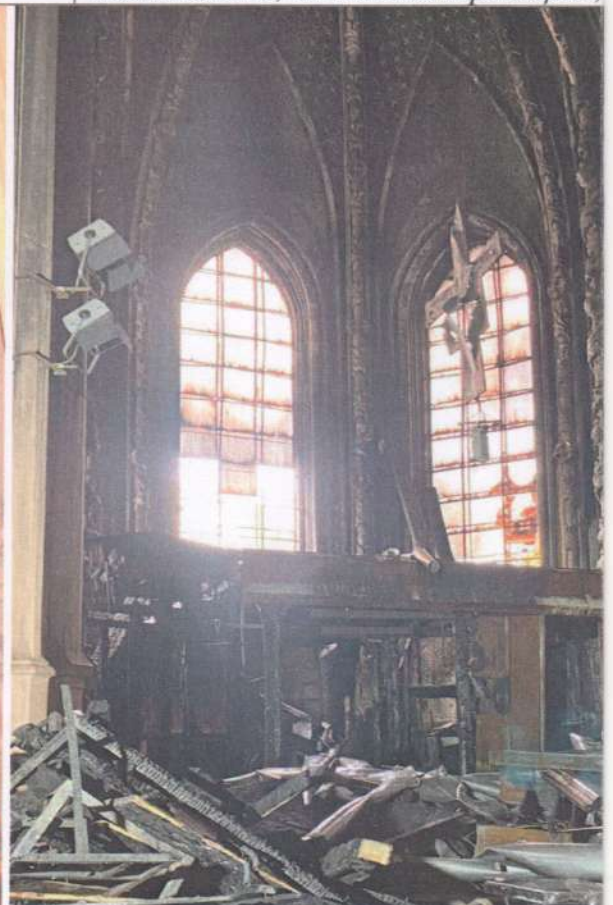
Східна апсида костелу Св. Миколая з органом оприс #3503 до та після пожежі 03.09.2021 р. Всі дерев'яні та металеві аерофони і повітропроводи інструменту знищені вогнем. В зразках розплавлених зон займання, частки металів досягають (див. протоколи, дод. 12):

• у внутрішньому металі труб	цинк Zn~99,1032%, свинець Pb~0,7904%	( $t_{\text{плавл.}} = 318+418^{\circ}\text{C}$ )
• у зовнішньому металі труб	олово Sn~72,9982%, свинець Pb~26,9567%	( $t_{\text{плавл.}} = 183+198^{\circ}\text{C}$ )
• у металевому розплаві (шламі)	олово Sn~68,7025%, свинець Pb~31,2673%	( $t_{\text{плавл.}} = 183+193^{\circ}\text{C}$ )

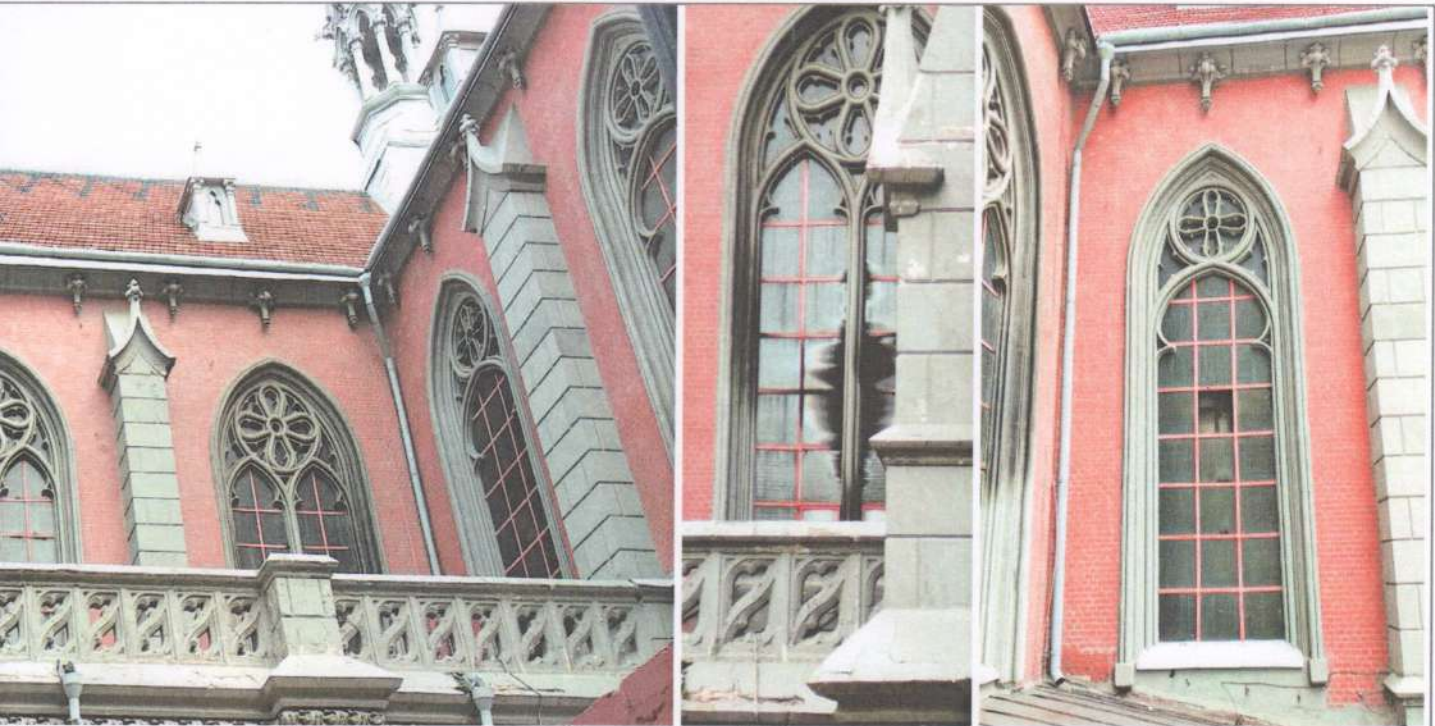
...до) та галерея. Вікна 2-го яруса центральної нави.  
 ...рам з металевої стрічки (штрипса) з площини  
 ...тний фасонний профіль або з'єднання роздільних  
 ...структуру для спільного сприйняття вітрових  
 ...деформації та пошкоджень скління

Південний трансепт. Західний фасад.  
 Пошкодження вітражів та зовнішніх віконних  
 заповнень. Шляхи живлення й вогню й руху повітря під  
 час пожежі.  
 Сліди термічного впливу, кіптяви та сажі на

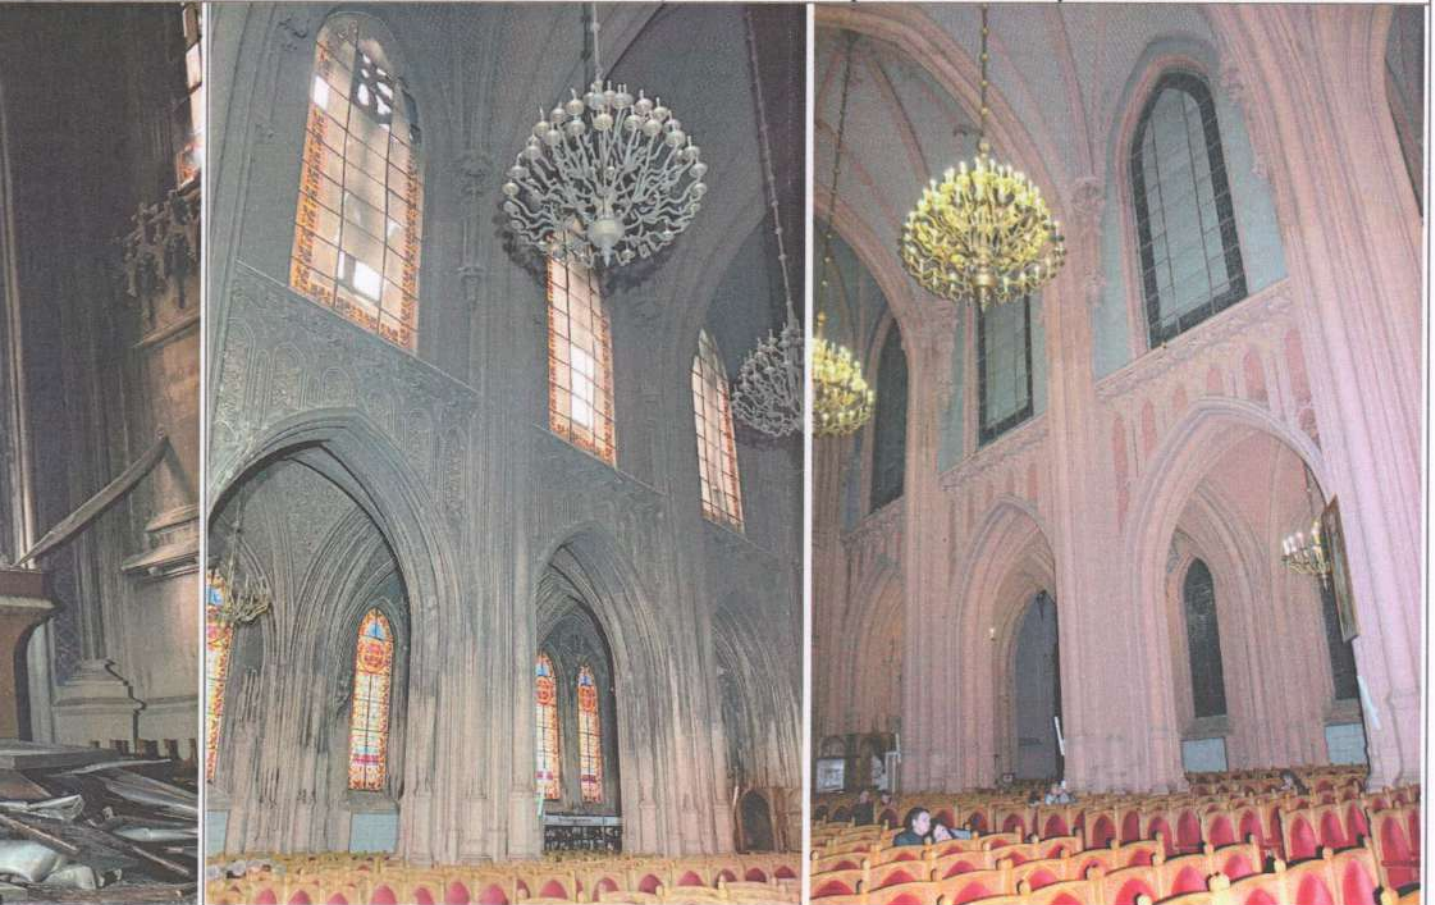
...в, відібраних із  
 ...С)  
 ...С)  
 Північна галерея до та південна галерея базиліки після пожежі. Зовнішній вигляд  
 галерей та вікон 2-го яруса. Руїнування всіх віконних заповнень базиліки. Пошкодження  
 металевих покриттів ліостр, інженерних мереж будівлі, опоряджувальних декоративних  
 шарів стін, арок та склепінь. Забруднення поверхонь кіптявою і сажею. Утворення та  
 накопичення внутрішніх структурних пошкоджень в опоряджувальних матеріалах через  
 дегідратацію в язучих речовин (гіпс, цемент, вапно). Зниження міцності та фізико-

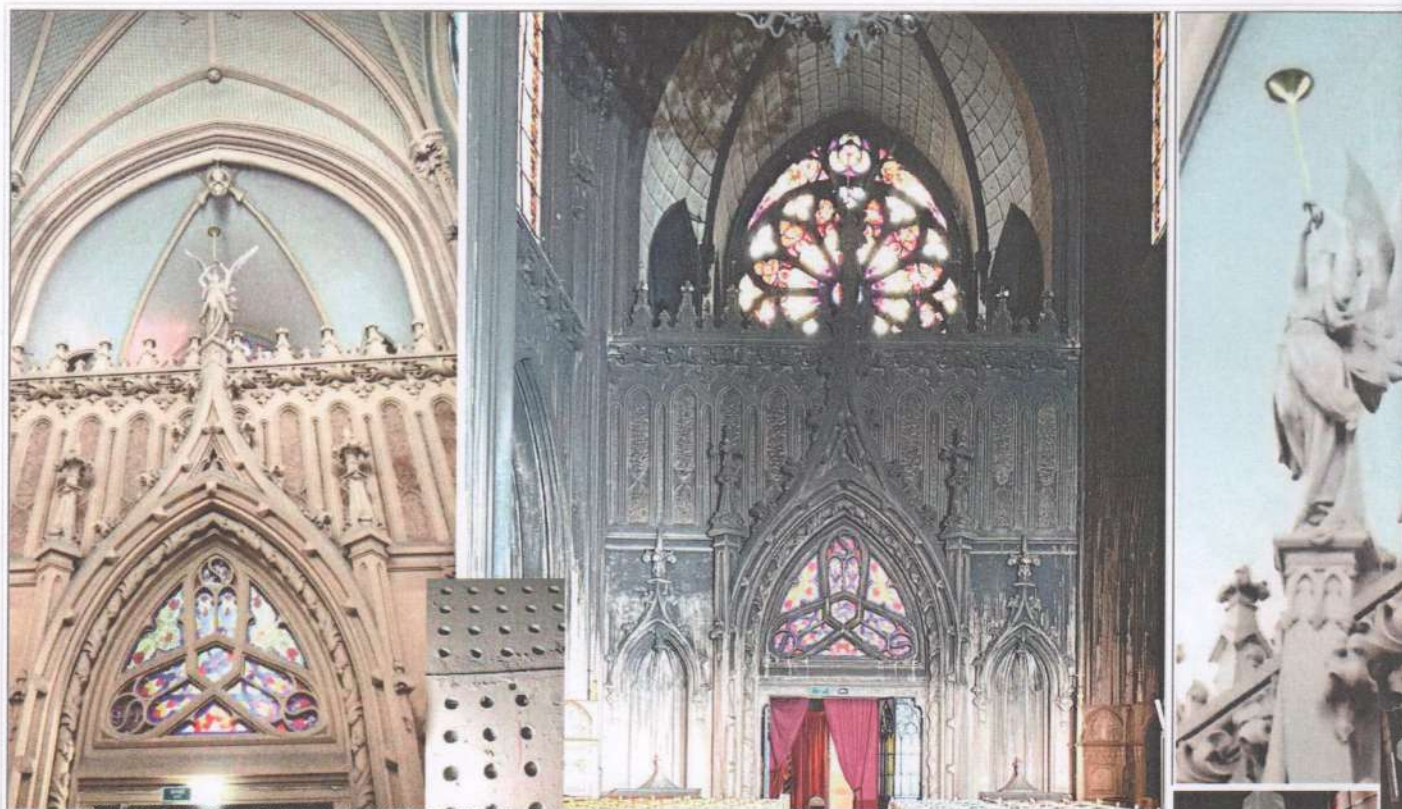
Балкон хорів знаходиться на відстані близько 40 м від джерела займання в апсиді. Вогневі пошкодження декоративних елементів балюстради, барельєфів та скульптурних композицій. Внутрішні тріщини, відколи, розшарування, втрата металевих деталей.

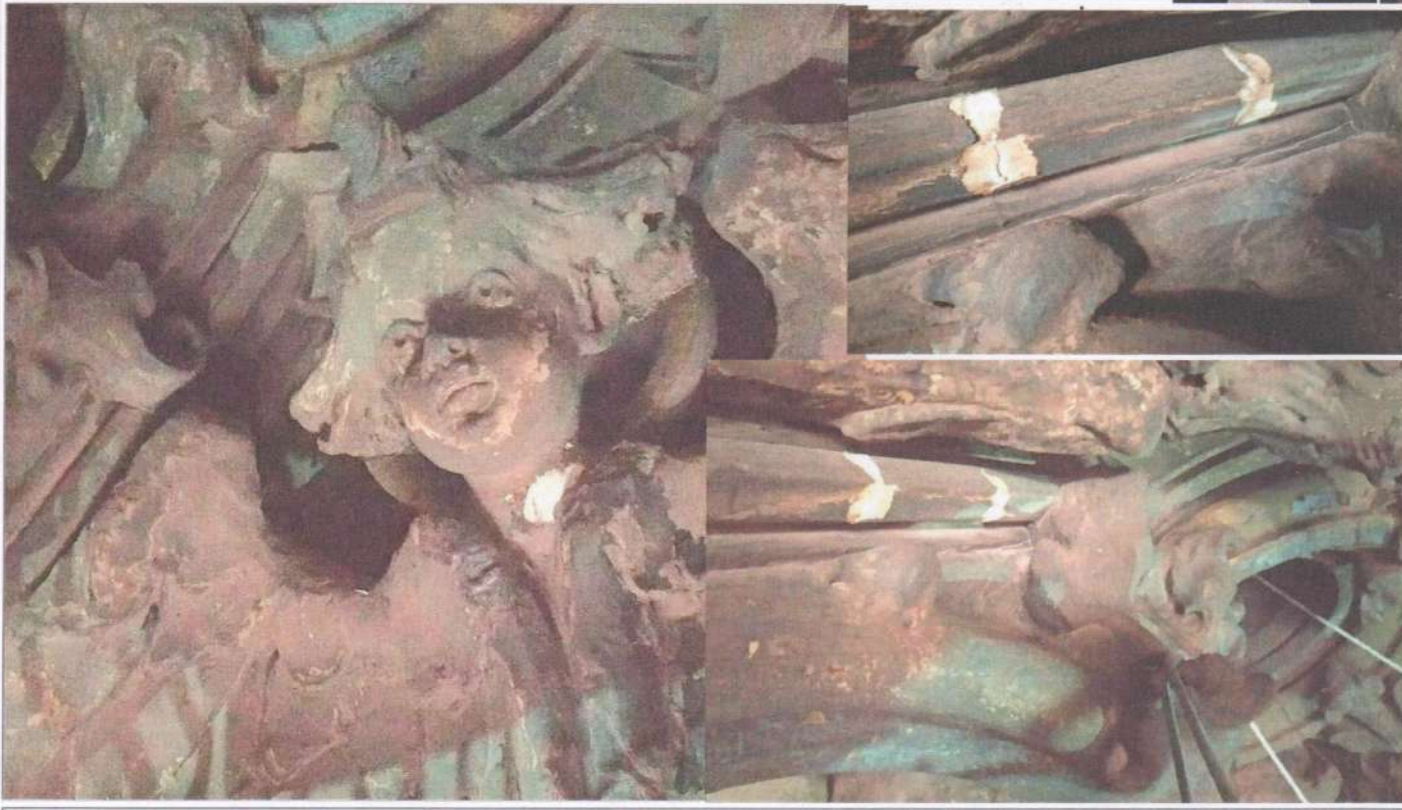
Стан конструкції центрального купола після пожежі. Розкриття швів нервюр, вигорання фарбованих та металізованих поверхонь внаслідок термічного ураження матеріалів та під дією води при гасінні пожежі.
