## АКТ

### обстеження технічного стану пам'ятки архітектури України - споруди, прибудинкової земельної ділянки та технічної будівлі Костелу Святого Миколая Римсько-Католицької Парафії м. Києва.

**Назва об'єкту обстеження: «Пам'ятка архітектури національного значення (охор. №902/1) Костел Святого Миколая».**

**Адреса об'єкту:** 03150, м. Київ, Печерський район, вул. Велика Васильківська, 75.

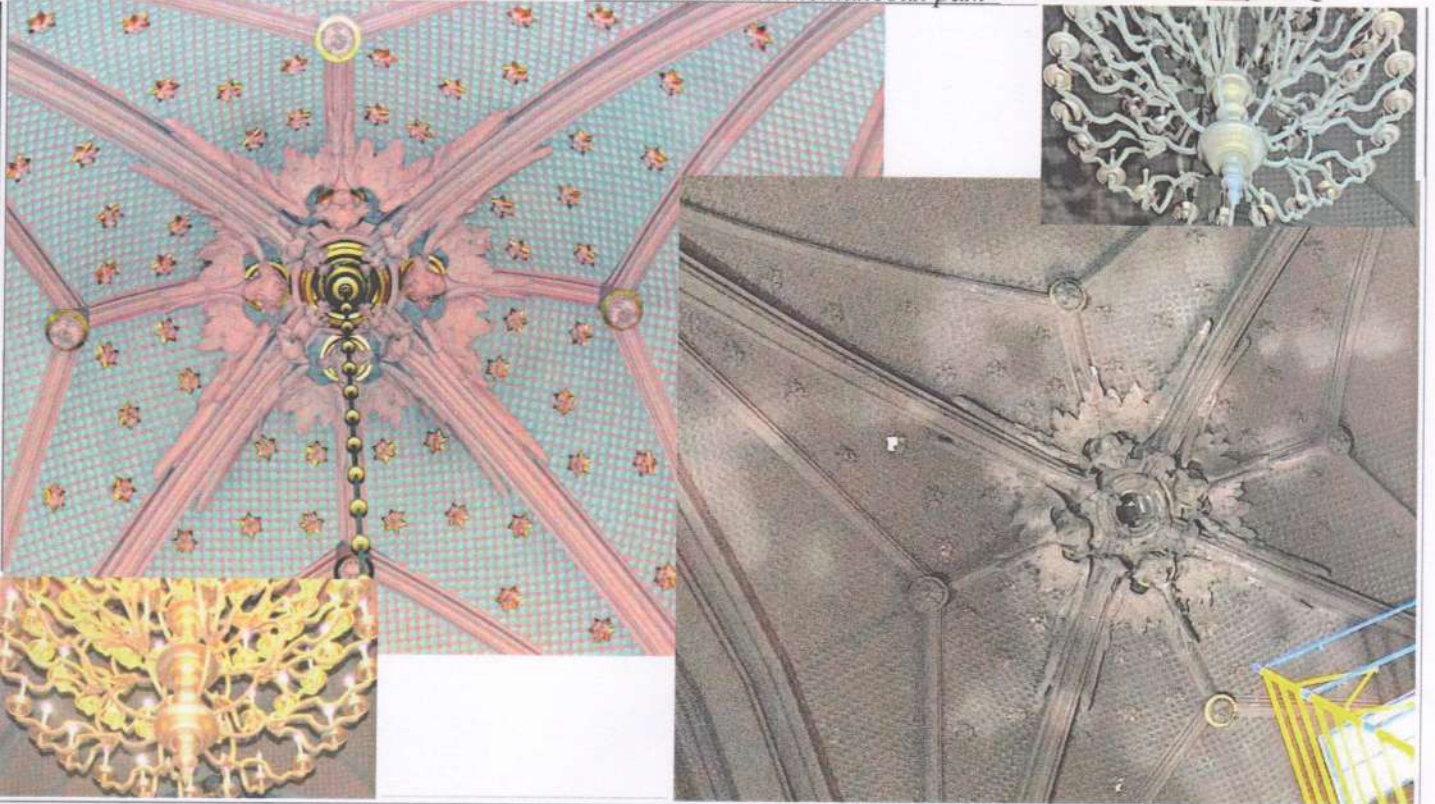
Отвір купола (барабан) під дією вогню та гарячого повітря виступав в якості димоходу, що утворився внаслідок значного перепаду тисків по висоті і через який прямував потік розпечених газів та диму на горіще і покрівлю. Отвір Ø600 мм не був надійно перекритий протипожежною перепорою I-го ступеня

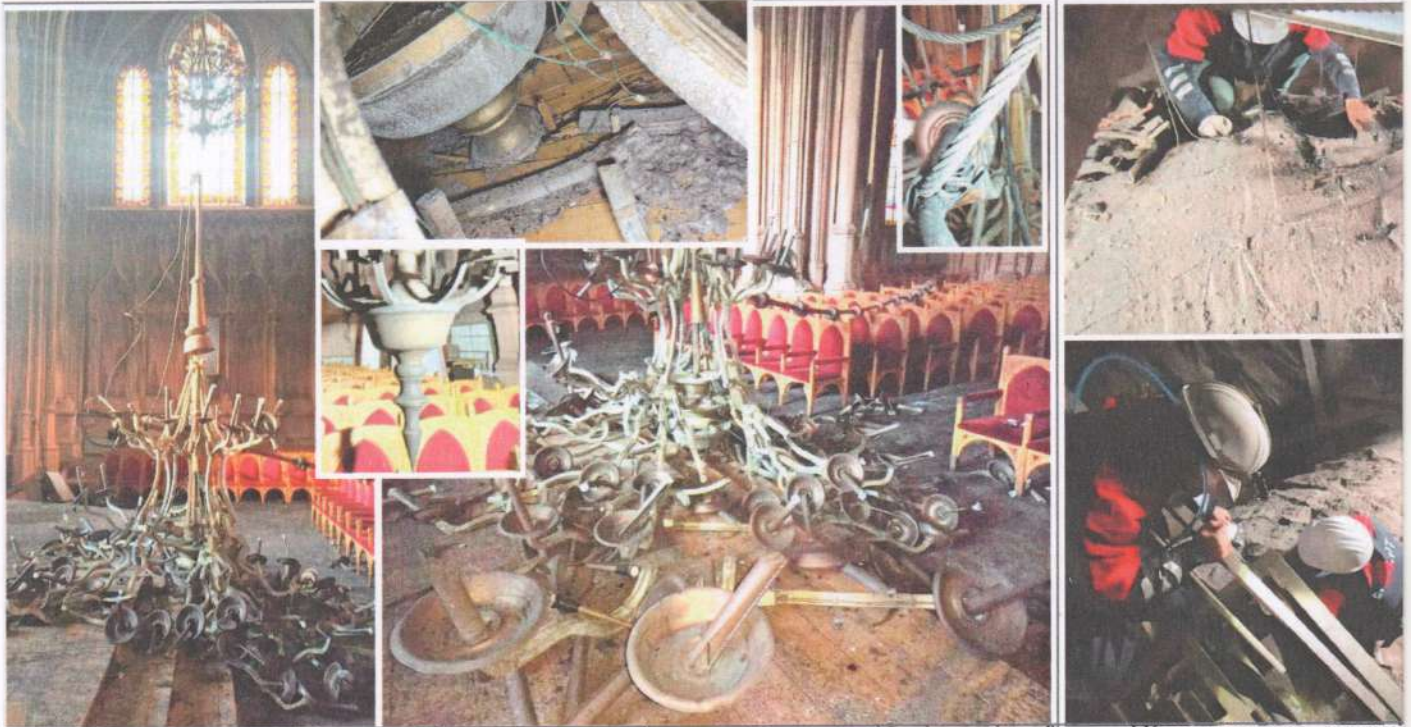
Місце падіння центральної люстри середохрестя на сходи дерев'яної сцени та конструкції надпідвального перекриття. Обрив металевого троса Ø10 мм ручної лебідки на горіщі. Руїнування різків каркасу, розкриття паяних швів трубок, стилізованих під свічки, вигорання декоративних металізованих покриттів.  
Термічні пошкодження електропроводки ламп та металевих елементів

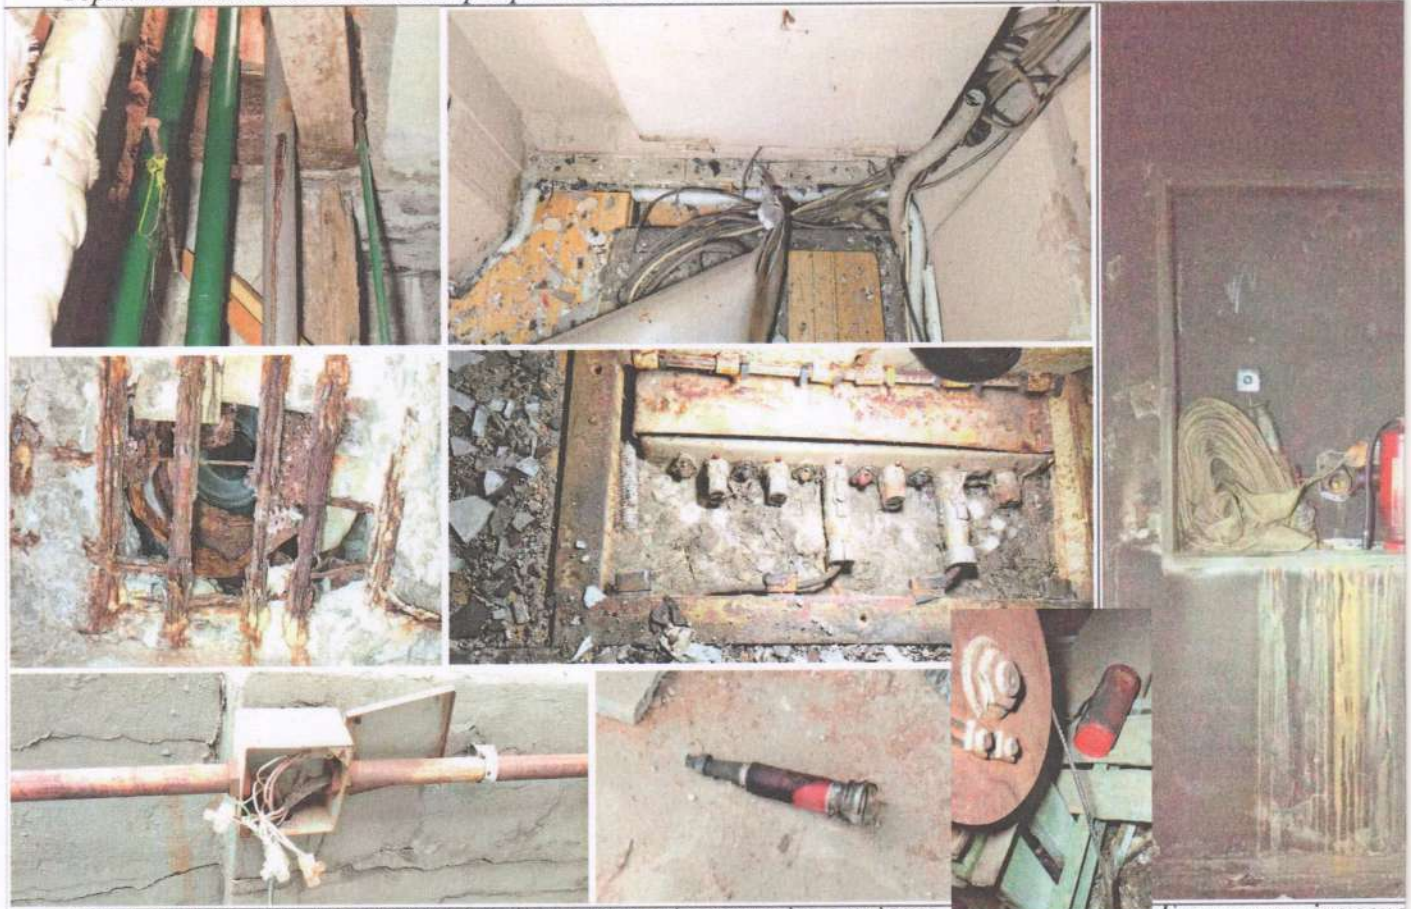
Стан інженерних мереж будівлі. Корозія трубопроводів в підвалі. Системи вентиляції. Корозія решітка вентканалу в надпідвальному перекритті.

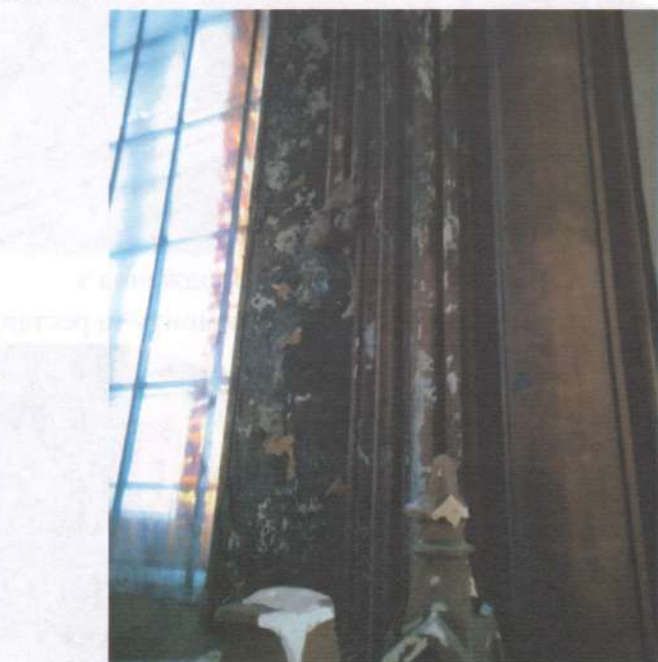
Фото 5, 6. Фотофіксація (фото 1-6) стану конструкцій другого поверху та даху нефу КСМ свідчить про повне руйнування оздоблення та необхідність термінового виконання відновлювально - реставраційних робіт всіх конструкцій та приведення їх стану в належний вигляд.

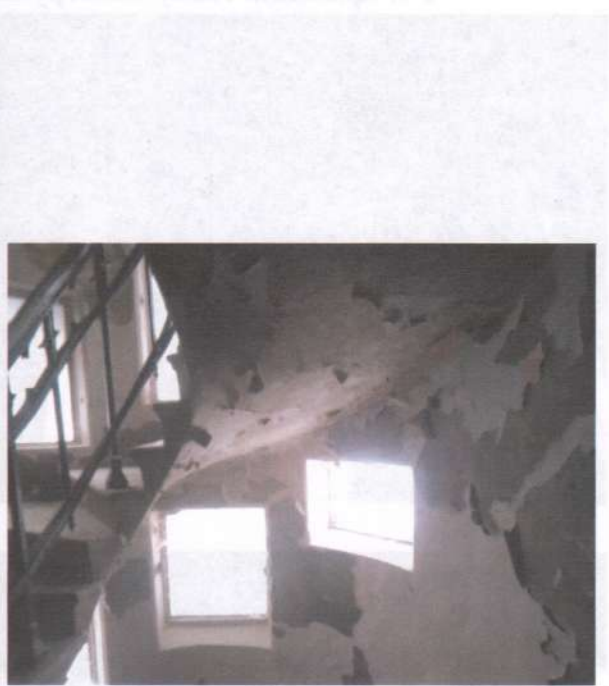
Фото 7, 8. Стан конструкцій сходов свідчить про необхідність їх освідчення, укріплення та реставрації відповідно до діючих норм ДБН. Особливої уваги потребують віконні конструкції та вітражі які необхідно їх повністю замінити, укріпити та/або реставрувати. Необхідна повна реставрація оздоблення.

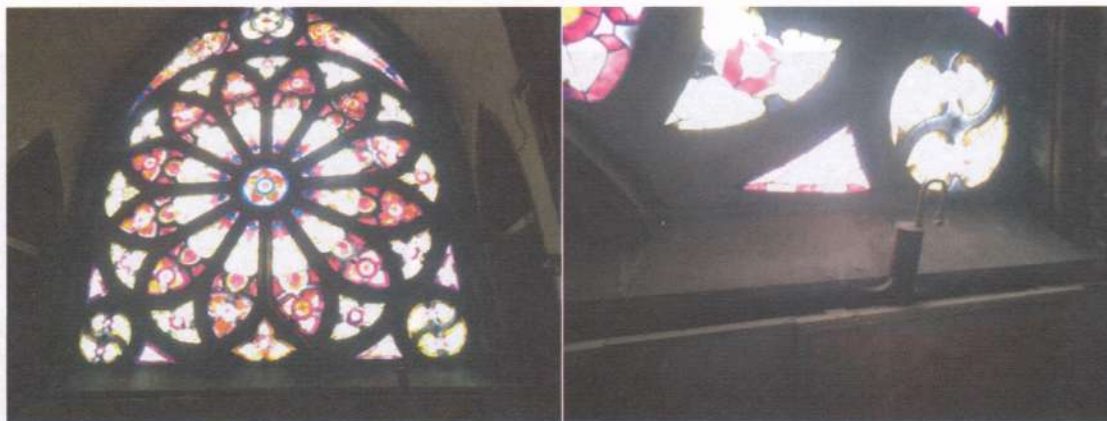
Фото 13, 14. Конструкції рам та скляних вітражів великої «троянди» мають тріщини і потребують особливої уваги та великих обсягів реставраційних робіт.

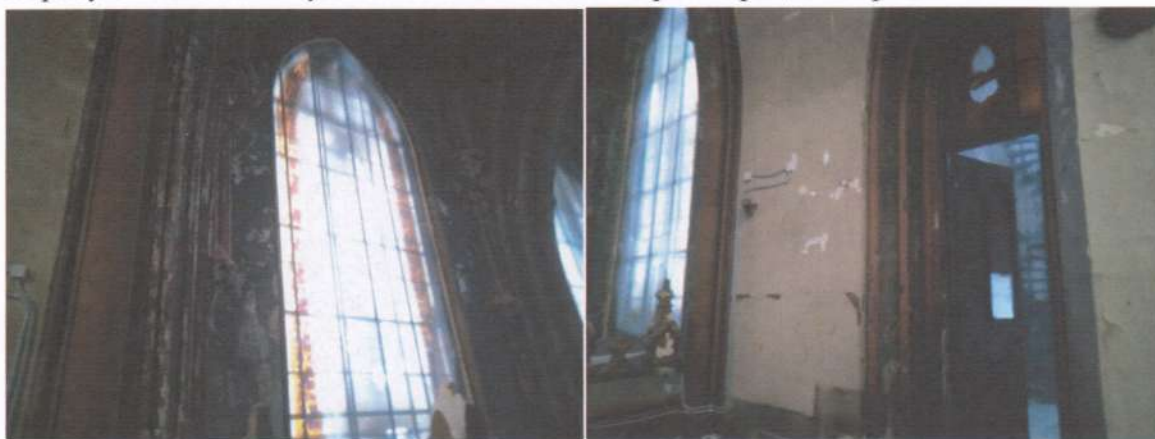
Фото 15, 16. Фотофіксація стану конструкцій другого поверху КСМ свідчить про повне руйнування оздоблення та необхідність термінового виконання відновлювально-реставраційних робіт всіх конструкцій та приведення їх стану в належний вигляд.

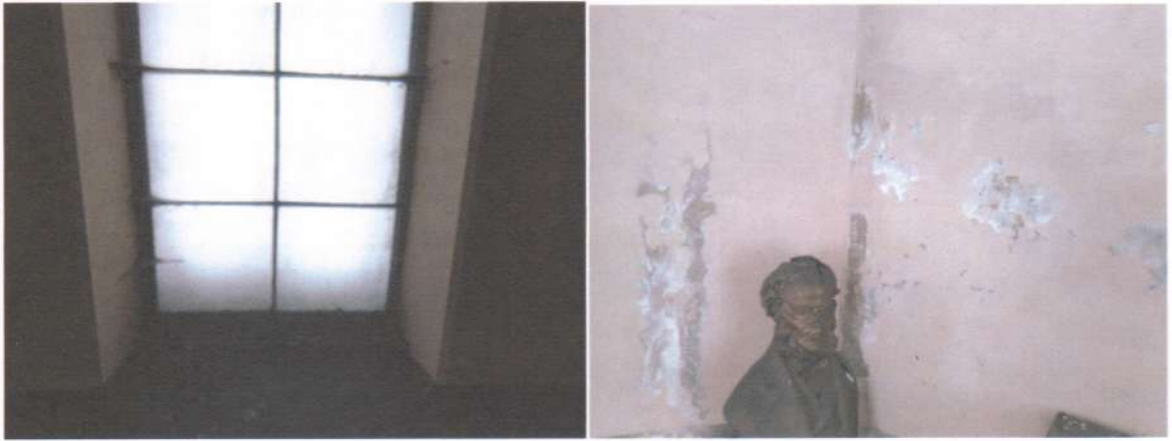
Фото 26, 27. Конструкції другого поверху. Стан конструкцій вікон та їх оздоблення незадовільний і потребують повної реставрації.

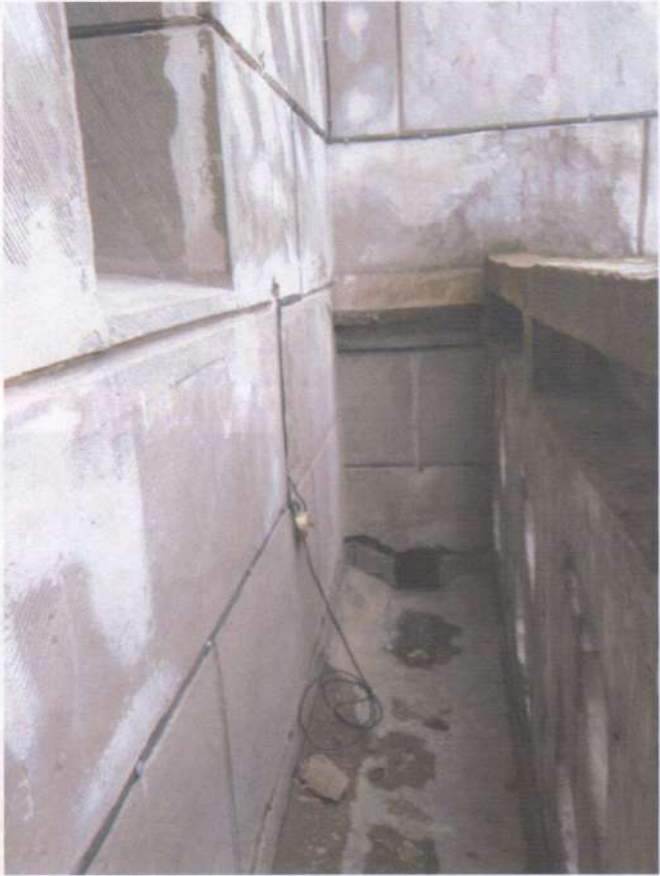
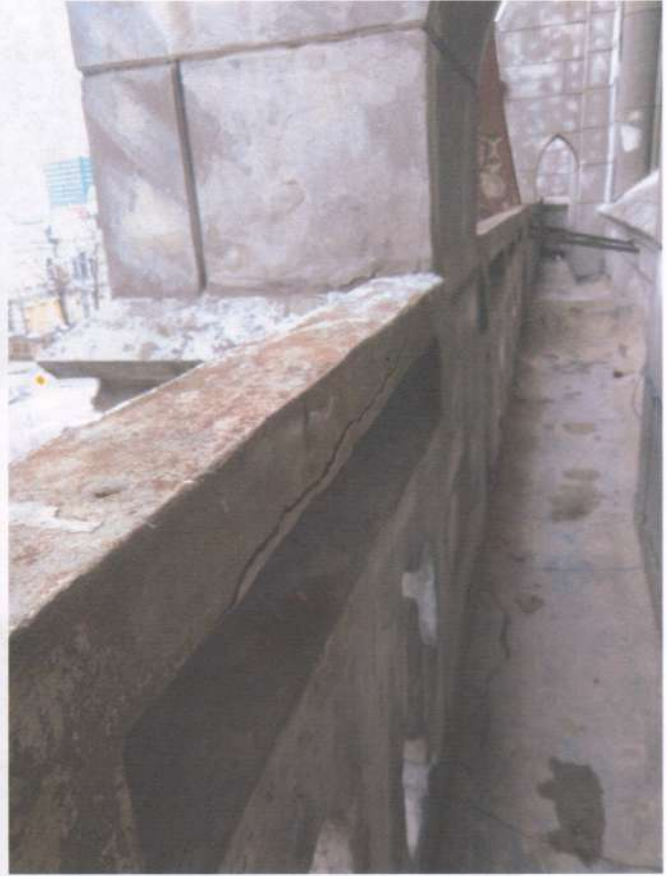
Фото 1, 2. Балкон. Корозія та руйнування бетону і арматури. небезпечне розкриття тріщин, відпадання кусків бетону в декоративному огороженні, опорних елементах та скульптурних конструкціях, «пятниста» поверхня оздоблення. В цілому руйнування та незадовільний стан, конструкцій. Необхідне термінове виконання ремонтних та реставраційних робіт.

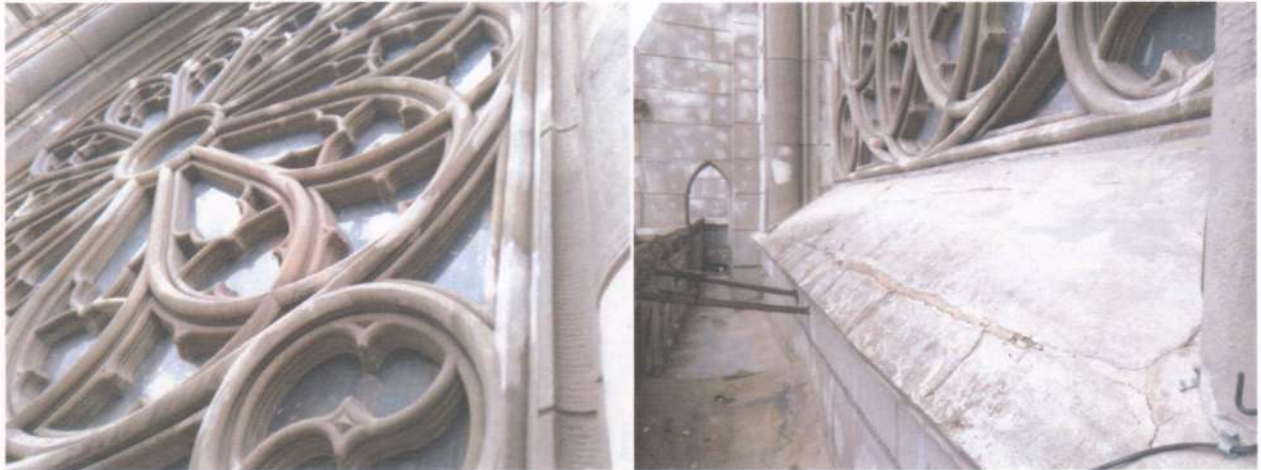
Фото 12, 13. В тріщинах скло вітража та каркас вікна над входом до храму. Величезне вітражне кругле вікно - «троянда» вже давно зазнає руйнувань та потребує негайних ремонтних та реставраційних робіт.

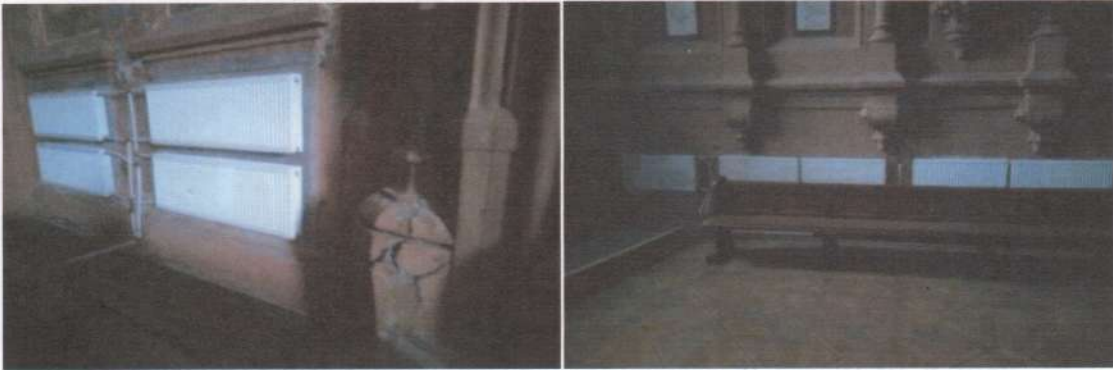
Фото 1, 2. Тимчасово встановлені системи опалення необхідно демонтувати та замінити на нові.

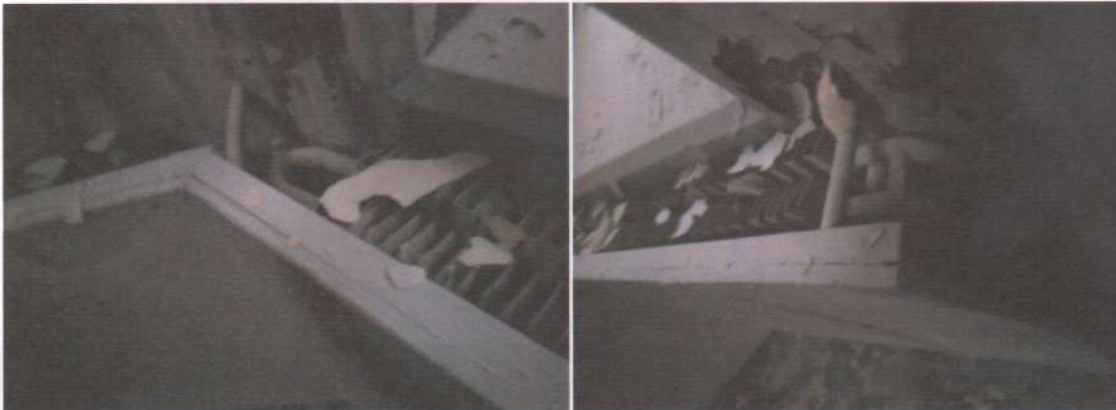
Фото 5, 6. Неefективні «старі» системи опалення необхідно замінити.

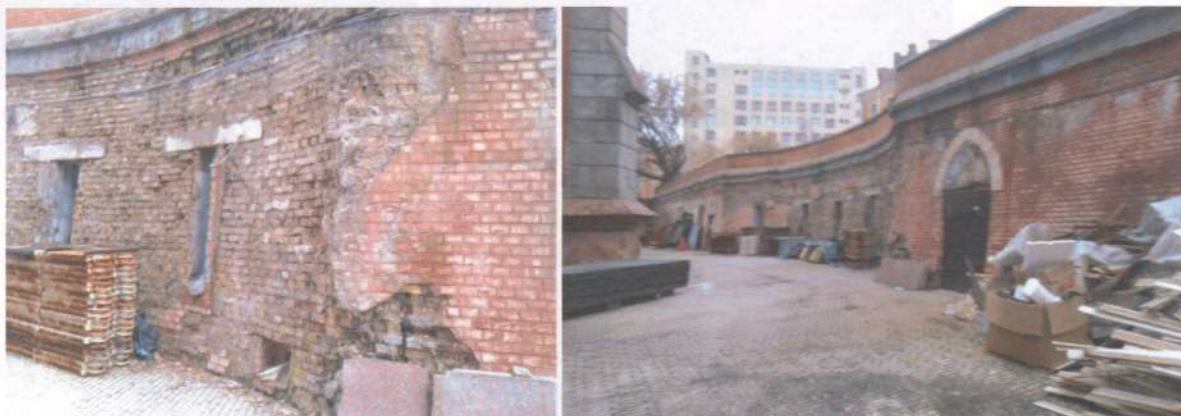
Фото 2,3. Технічні приміщення. Фото фасаду та конструкцій допоміжних приміщень радянської забудови свідчить про необхідність значних ремонтно-відновлювальних робіт для забезпечення нормальних умов їх функціонування.

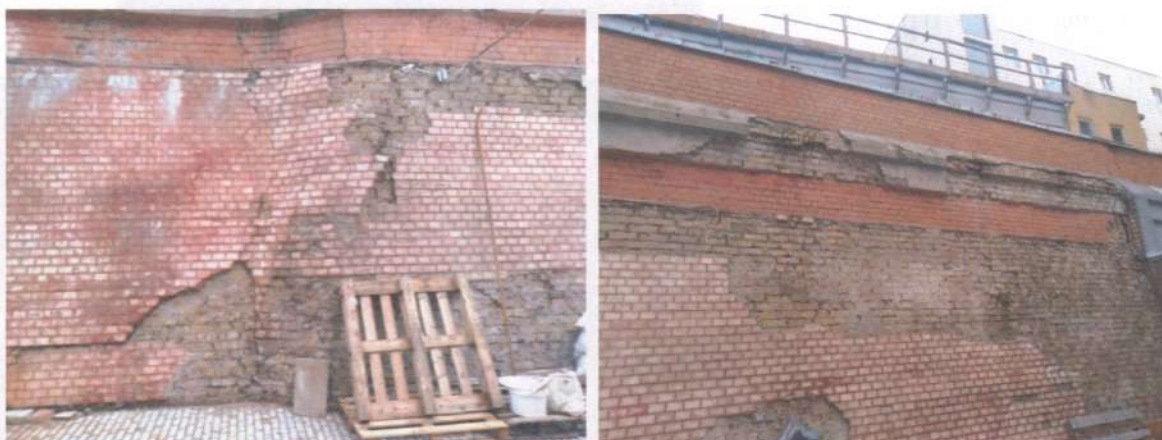
Фото 4, 5. Технічні приміщення. Фасади допоміжних приміщень мають незадовільний вигляд: потріскалося, обсіпалося облицювання плиткою, вивалилися куски цегли та карнизів. Практично всю поверхню фасадів та карнизи необхідно замінити новим оздобленням, влаштувати нову покрівлю з напуском для захисту від дії природних чинників (опадів та морозу).
