## АКТ

### обстеження технічного стану пам'ятки архітектури України - споруди, прибудинкової земельної ділянки та технічної будівлі Костелу Святого Миколая Римсько-Католицької Парафії м. Києва.

**Назва об'єкту обстеження: «Пам'ятка архітектури національного значення (охор. №902/1) Костел Святого Миколая».**

**Адреса об'єкту:** 03150, м. Київ, Печерський район, вул. Велика Васильківська, 75.

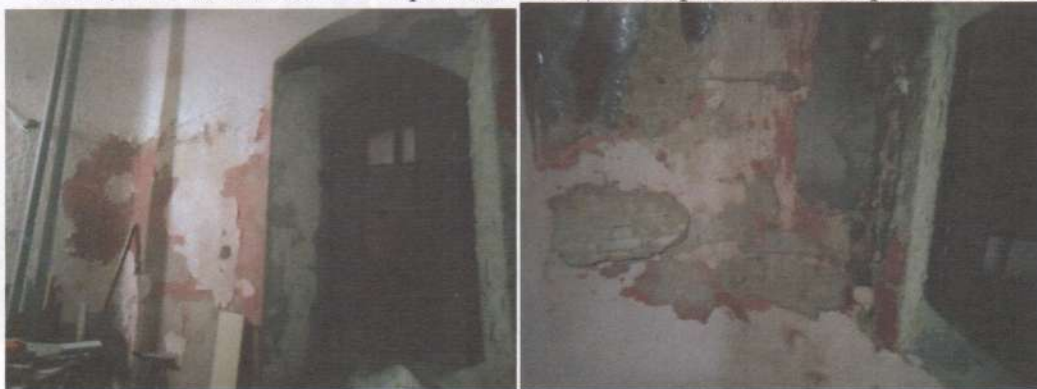
Фото 5,6. Підвал. Технічні приміщення під центральним вівтарем. У вологих умовах протягом десятиліть, корозія залізобетону, арматури, ел. проводів., руйнування і осипання штукатурки, відшарування оздоблення, на поверхні стін цвіль.

Фото 9, 10. Підвал. Технічні приміщення під центральним вівтарем. Те саме.

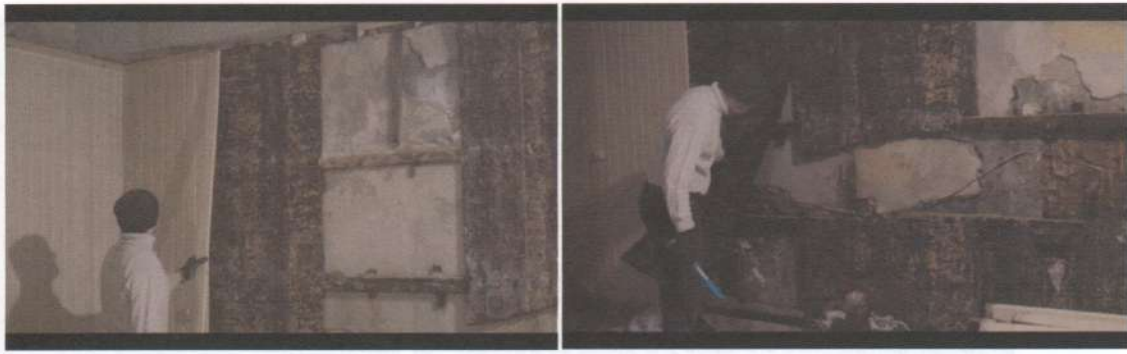
Фото 11, 12. Підвал. Технічні приміщення. Демонтована вагонна МДФ. У вологих умовах сліди затікання, без вентиляції шари плісняви на стінах, корозія бетону та арматури.

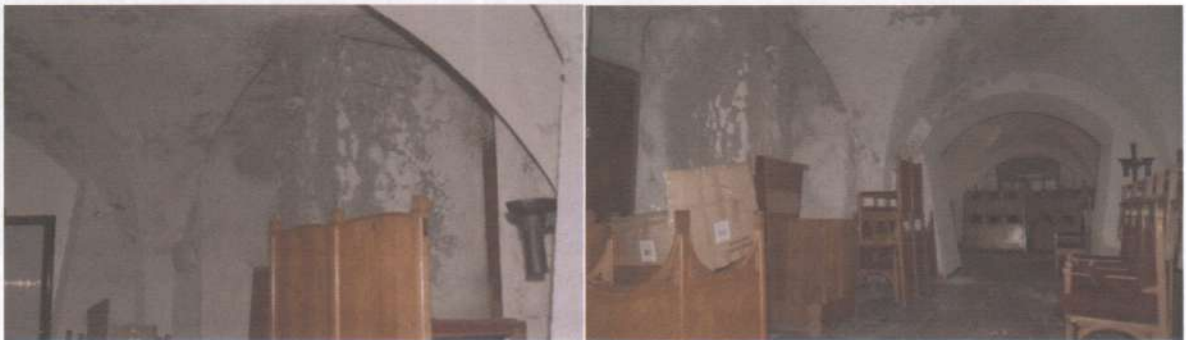
Фото 3, 4. Підвал. Приміщення гардеробу . У вологих умовах без вентиляції стіни вкриті шарами плісняви, штукатурка та оздоблення потріщали та осипаються.

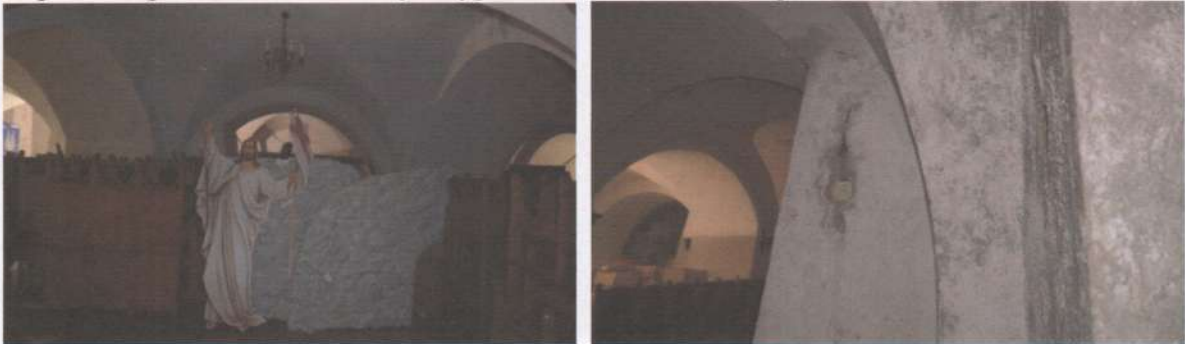
Фото 5, 6. Підвал. Приміщення гардеробу . У вологих умовах без вентиляції стіни вкриті шарами плісняви, штукатурка та оздоблення потріщали та осипаються.

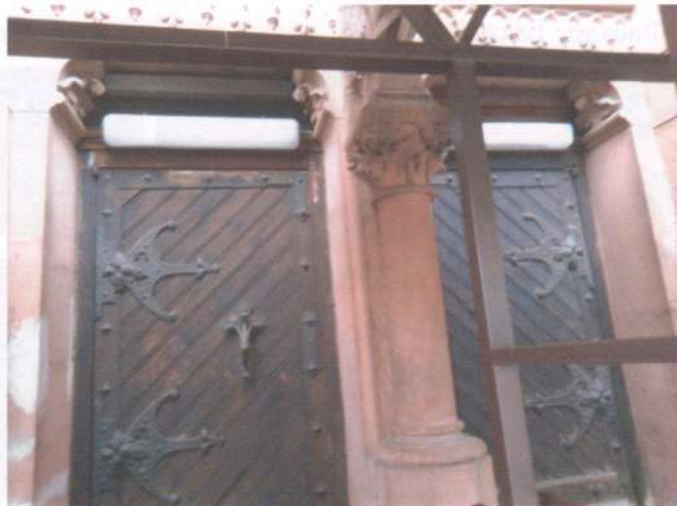
Фото 1, 2. . Вхідна група потребує капітального ремонту та реставрації.

Фото 3. Фасади. Те саме.

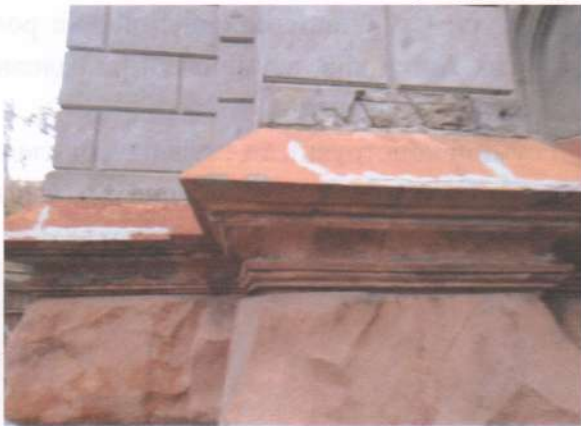
Фото 4, 5. Фасади. Всі, виконані з цементно-піщаної суміші конструкції та скульптурні елементи за 113 років під дією природних чинників, особливо ті, що піддавалися дії опадів, зазнали значних пошкоджень і потребують суттєвих обсягів ремонтних і реставраційних робіт.

Фото 6. Фасади. Те саме.

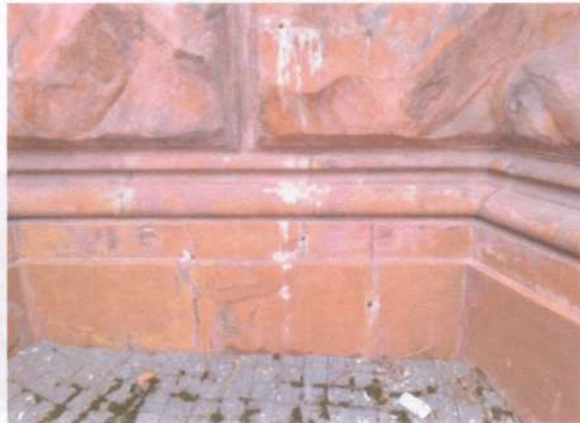
Фото 47. Фасади. Те саме.

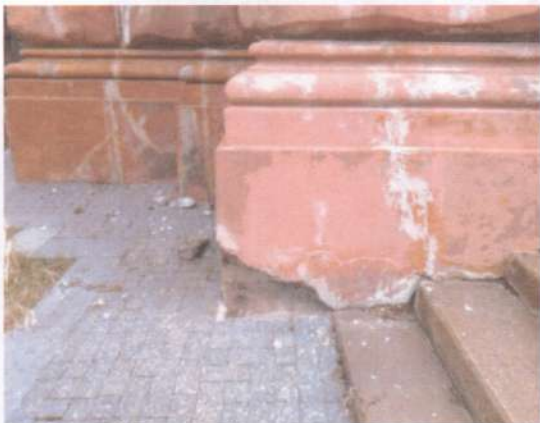
Фото 48. Фасади. Те саме.

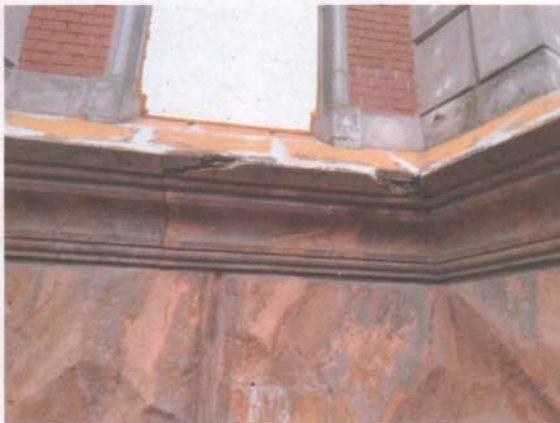
Фото 49. Фасади. Те саме.

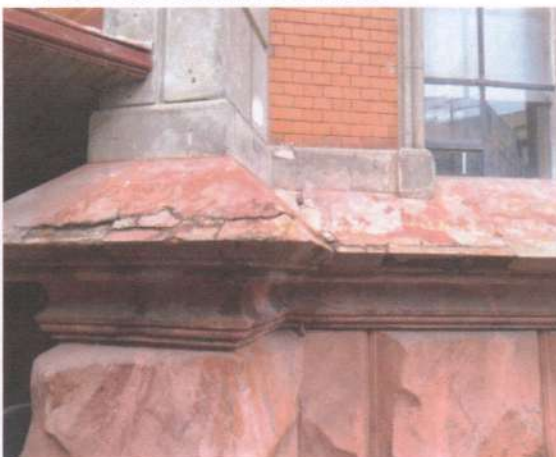
Фото 50. Фасади. Те саме.

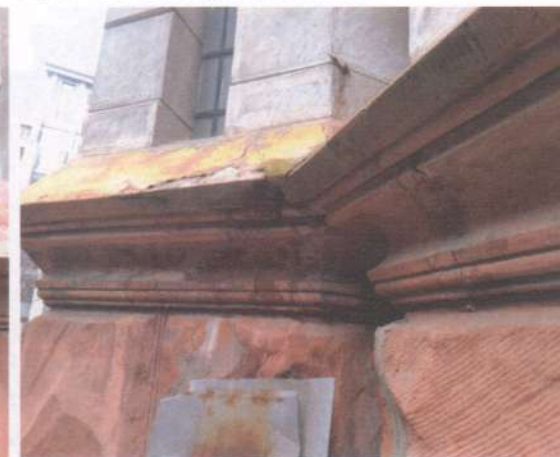
Фото 51. Фасади. Те саме.

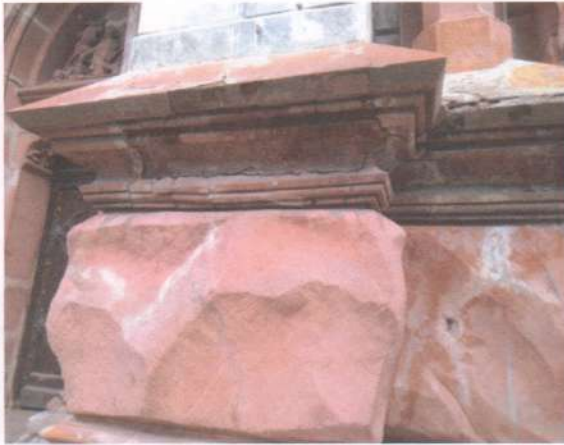
Фото 52. Фасади. Те саме.

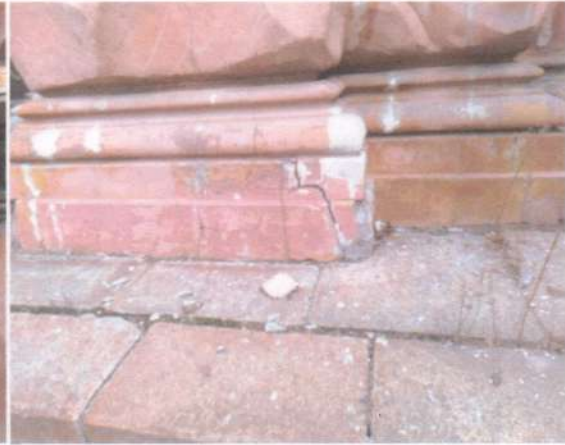
Фото 53. Фасади. Те саме.

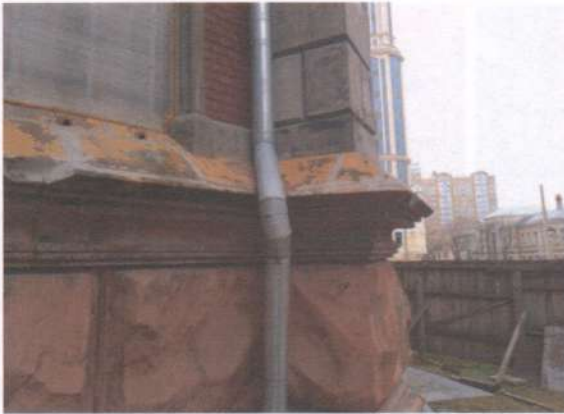
Фото 54. Фасади. Те саме.

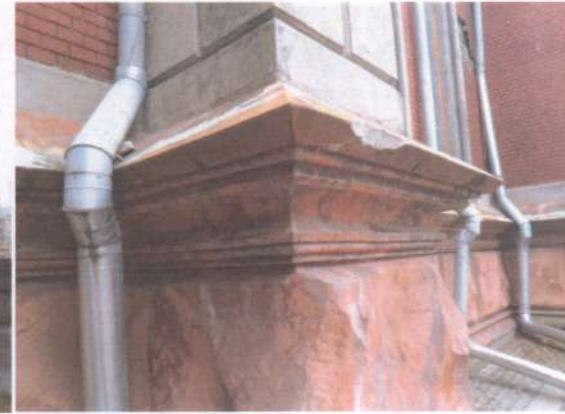
Фото 55. Фасади. Те саме.

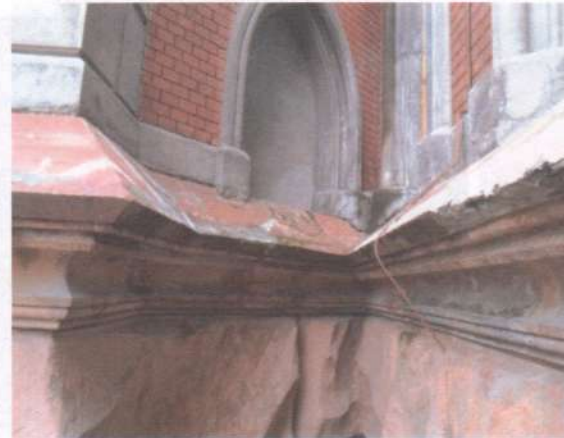
Фото 56. Фасади. Те саме.

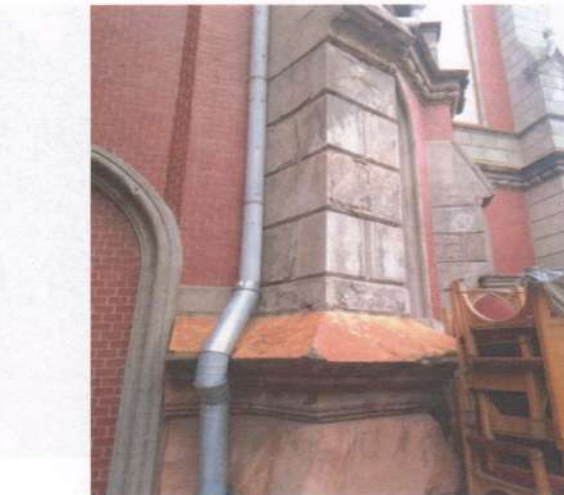
Фото 58. Фасади. Те саме.

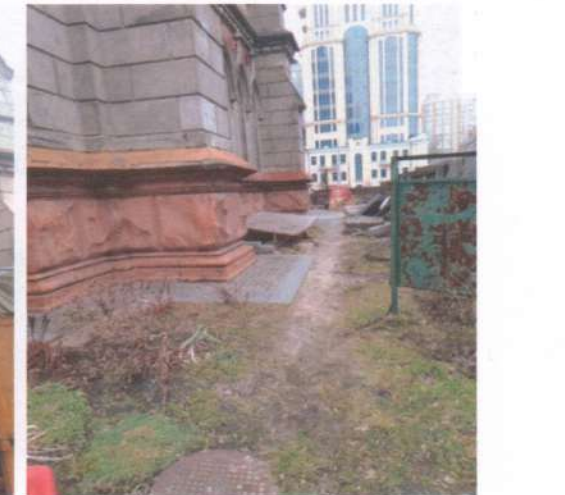
Фото 59. Фасади. Те саме.

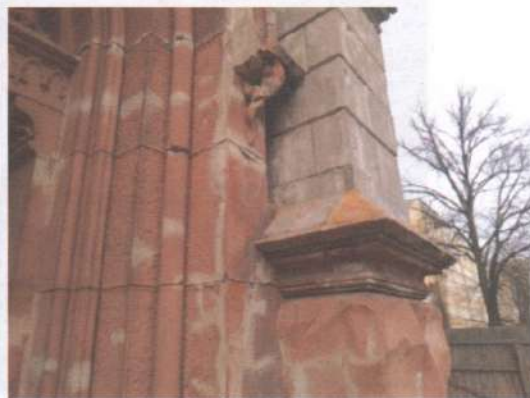
Фото 69. Фасади. Те саме.

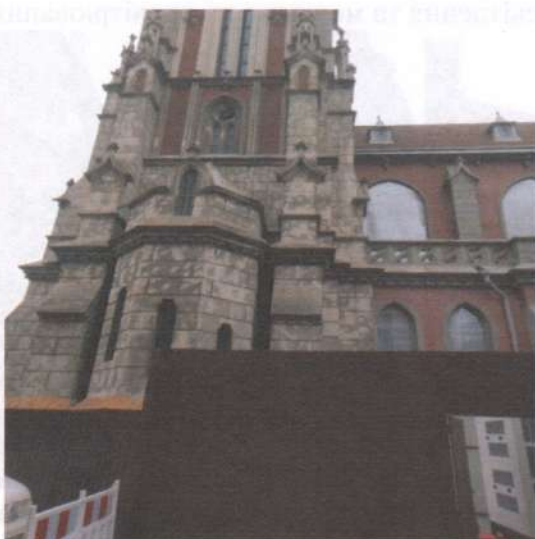
Фото 70. Фасади. Те саме.

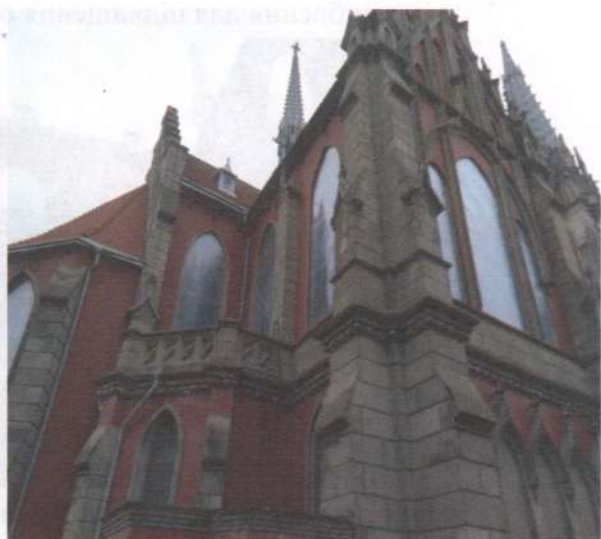
Фото 71. Фасади. Те саме.

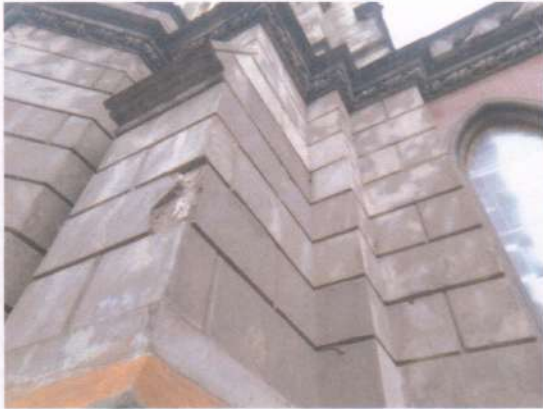
Фото 72. Фасади. Те саме.

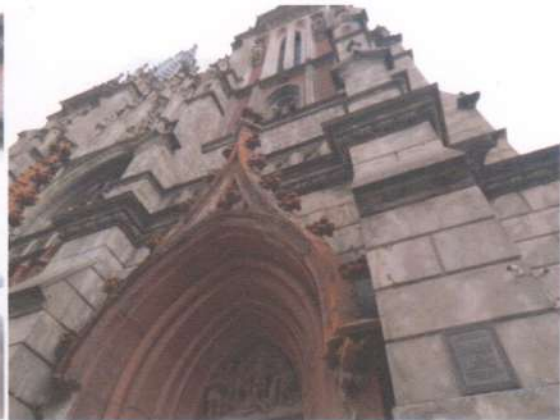
Фото 73. Фасади. Те саме.

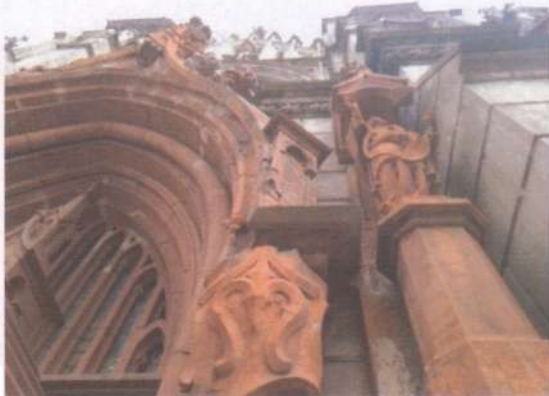
Фото 74. Фасади. Те саме.

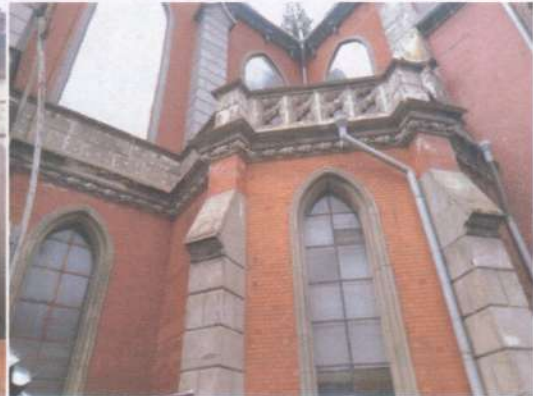
Фото 75. Фасади. Те саме.

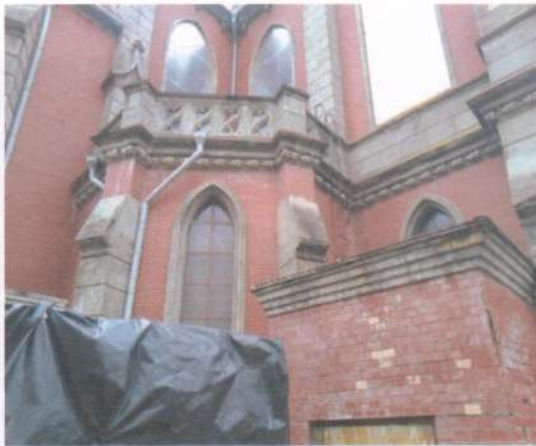
Фото 76. Фасади. Те саме.

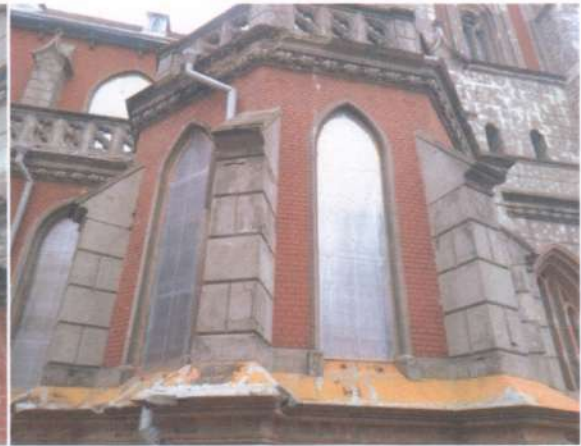
Фото 77. Фасади. Те саме.

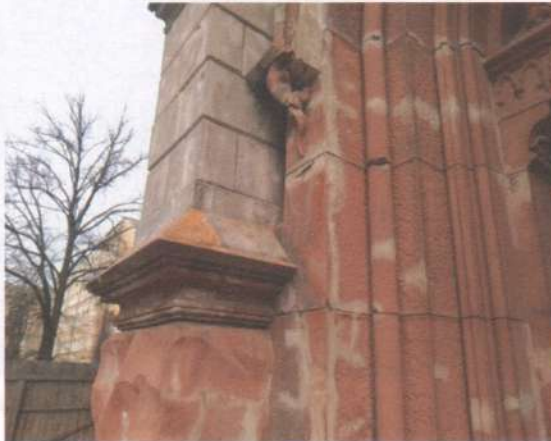
Фото 78. Фасади. Те саме.

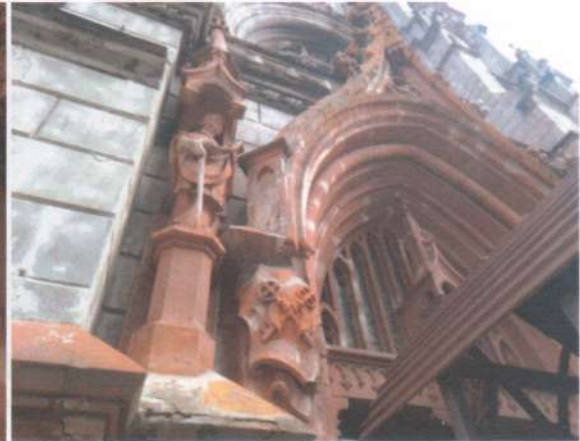
Фото 79. Фасади. Те саме.

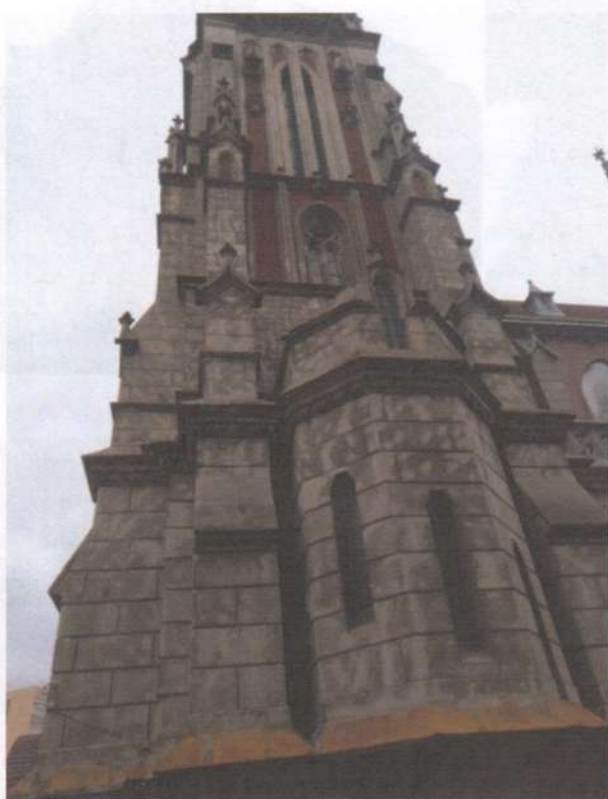
Фото 80. Фасади. Те саме.

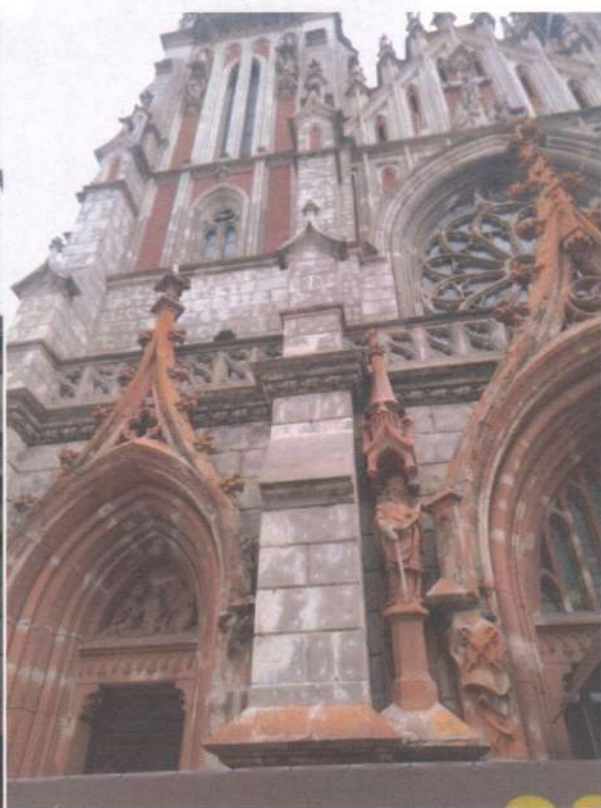
Фото 81. Фасади. Те саме.

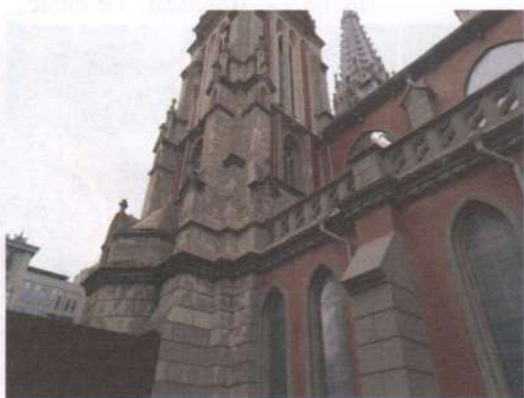
Фото 82. Фасади. Те саме.

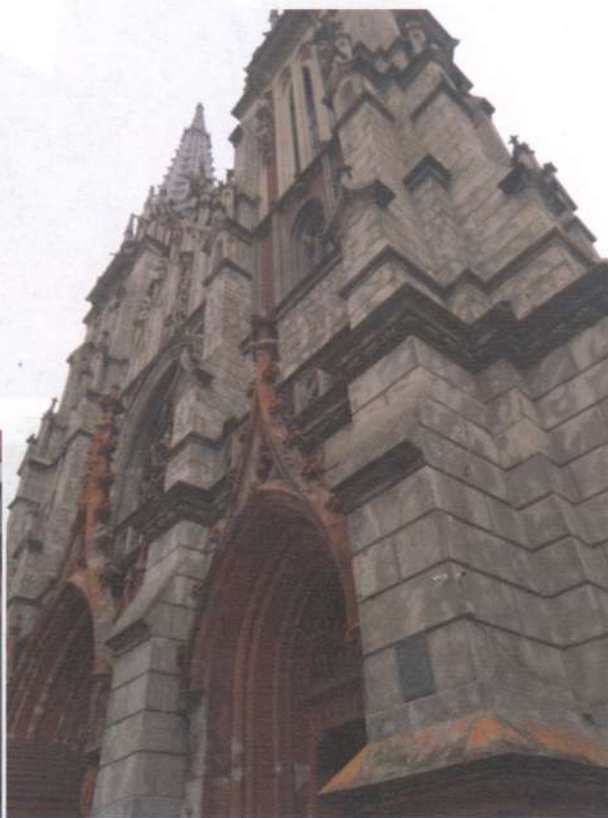
Фото 83. Фасади. Те саме.

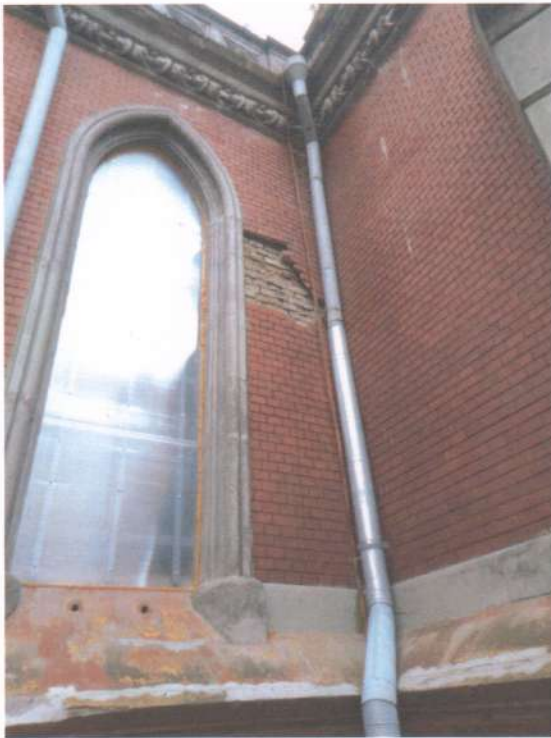
Фото 84. Фасади. Те саме.

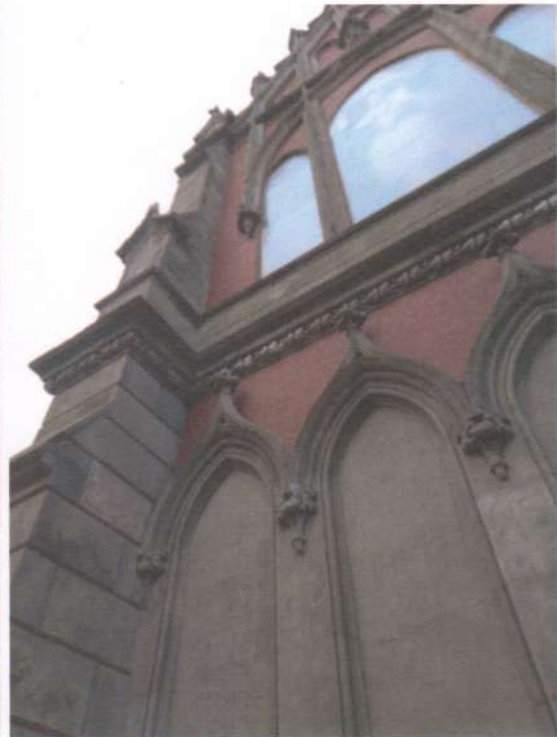
Фото 85. Фасади. Те саме.

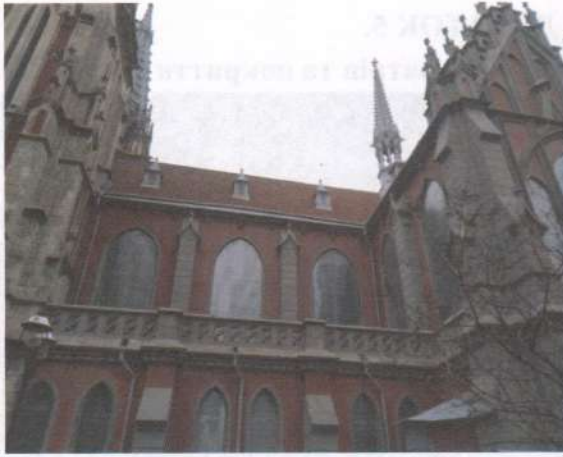
Фото 5. Покрівля, дах. Те саме.

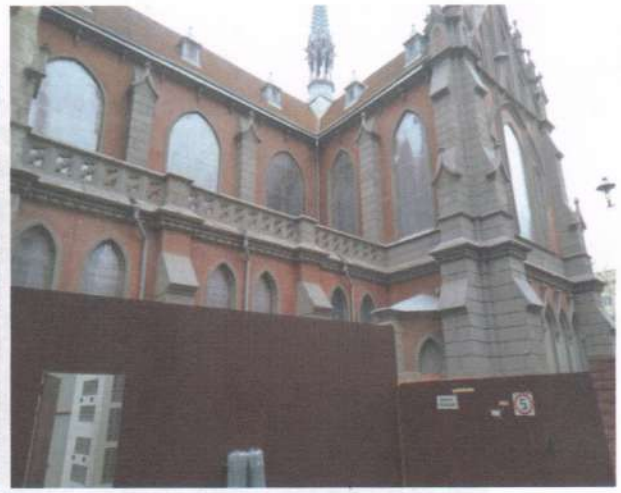
Фото 6. Покрівля, дах. Те саме.

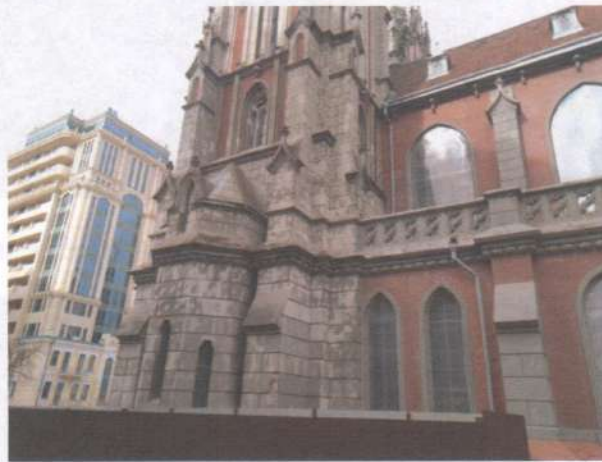
Фото 7. Покрівля, дах. Те саме.

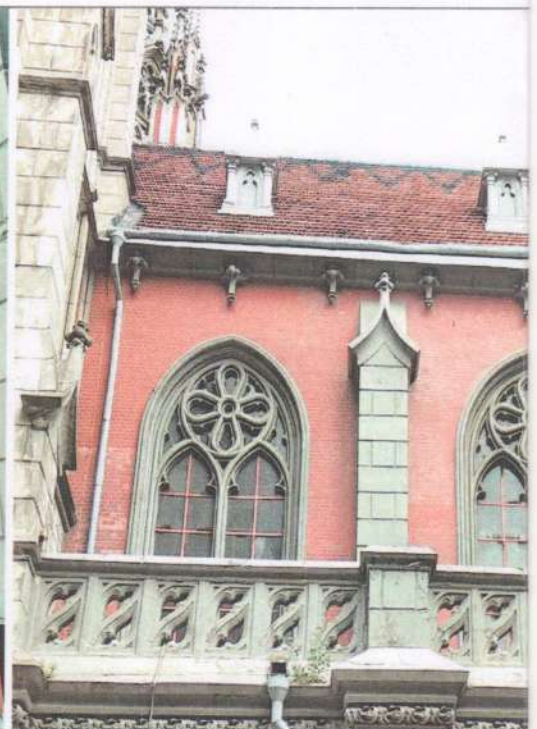
Південний трансепт (західний фасад). Недостатня жорсткість віконних вікон. Необхідно застосовувати прокати рам у єдину просторову каркасну навантаженість, зменшення переміщень.

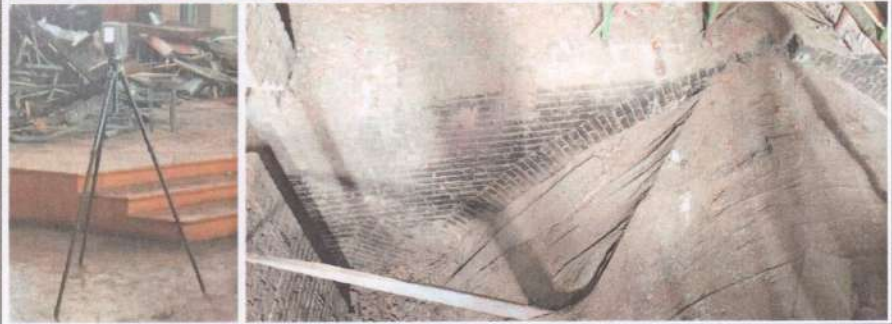
Приміщення горища. Прохідні галереї з площадками  
вантажопідійомних лебідок на рівні металевих кроквяних ферм.  
Виконання 3d-сканування периметра об'єкта для фіксації  
деформації основних несучих і огорожувальних конструкцій.  
Вигляд арочних і купольних склепінь базилики на горищі, під  
шаром утеплювача

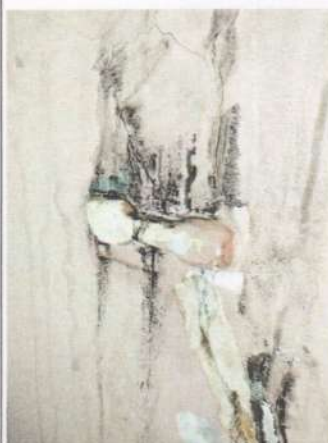
Словова клітина  
хорів. Розкриття  
вертикальних тріщин на  
спостережних маяках  
стіл. Деформації будівлі  
костелу тривають

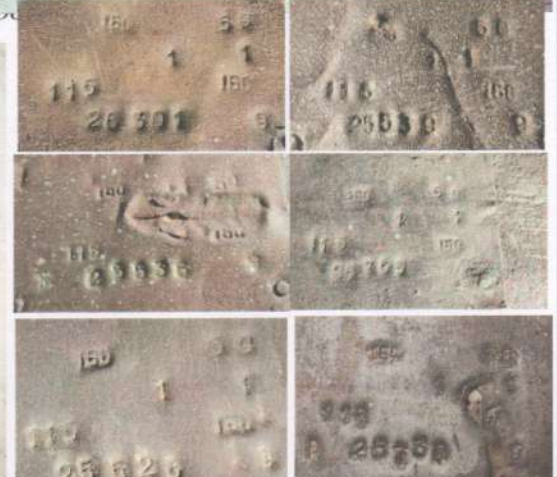
маркування вантажопідійомних  
пристроїв горища – незареєстрованих  
ручних лебідок для обслуговування  
системи освітлення. Паспорти  
обладнання відсутні.  
вантажопідійомність їх не встановлена
