## АКТ

### обстеження технічного стану пам'ятки архітектури України - споруди, прибудинкової земельної ділянки та технічної будівлі Костелу Святого Миколая Римсько-Католицької Парафії м. Києва.

**Назва об'єкту обстеження: «Пам'ятка архітектури національного значення (охор. №902/1) Костел Святого Миколая».**

**Адреса об'єкту:** 03150, м. Київ, Печерський район, вул. Велика Васильківська, 75.

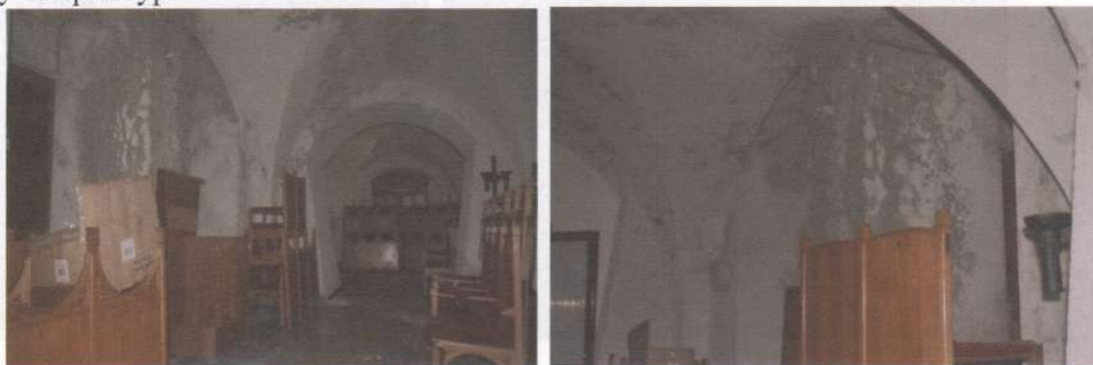
Фото 17,18. Підвал. Приміщення гардеробу . У вологих умовах без вентиляції стіни вкриті шарами плісняви, штукатурка та оздоблення потріщали та осипаються.

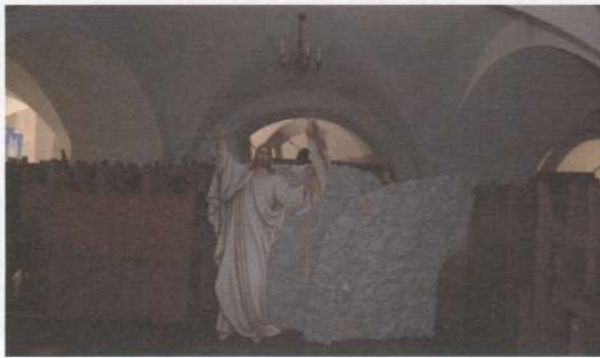
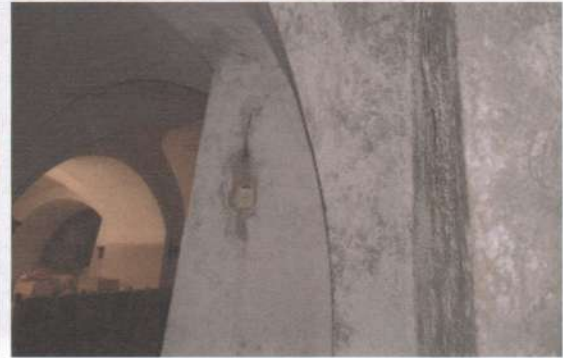
Фото 15,16. Підвал. Приміщення гардеробу . У вологих умовах без вентиляції стіни вкриті шарами плісняви, штукатурка та оздоблення потріщали та осипаються.

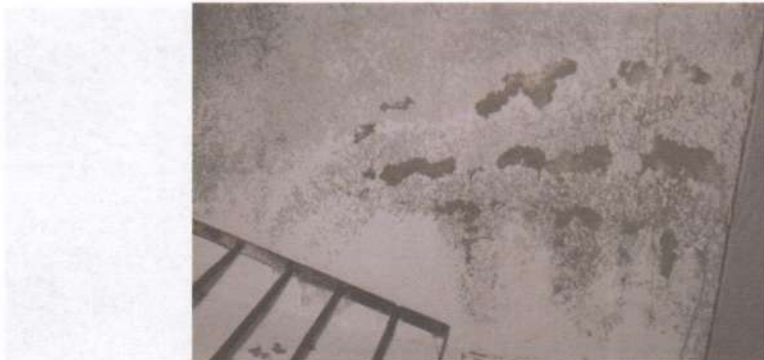
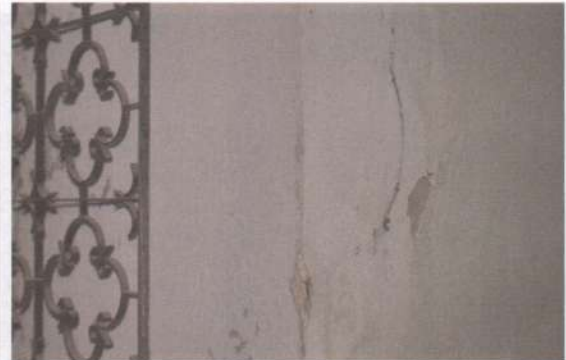
Фото 17, 18. Підвал. Технічні приміщення. Без вентиляції у вологих умовах протягом десятиліть корозія бетону, арматури та електропроводів. Пліснява, тріщини штукатурки, оздоблення та їх осипання.

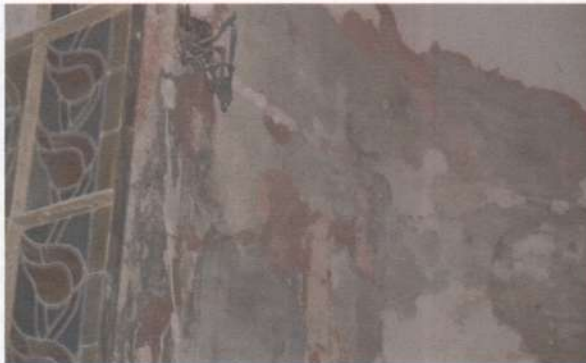
Фото 19. Те саме.

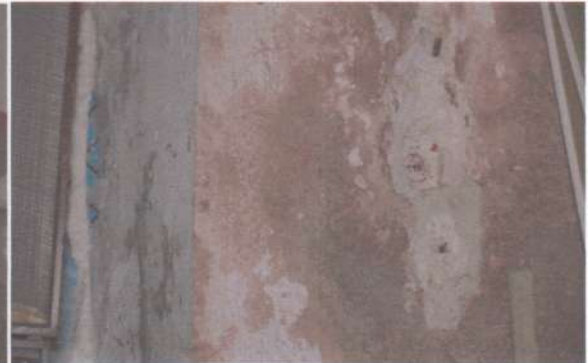
Фото 20. Те саме.

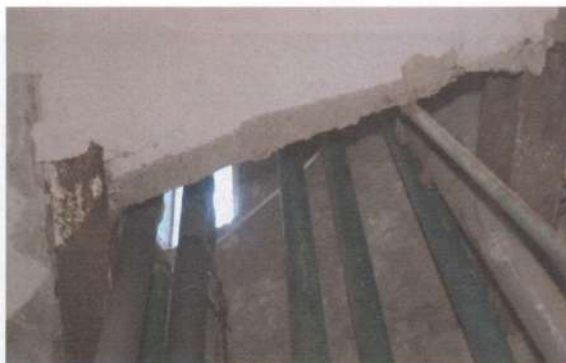
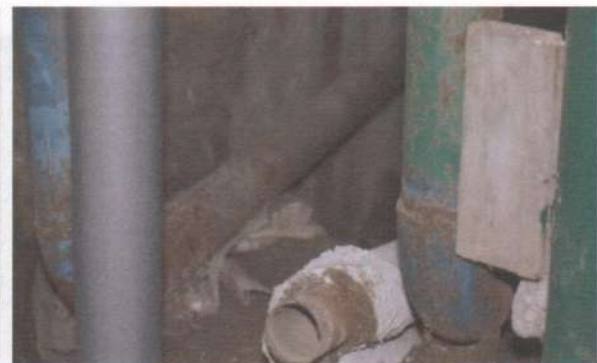
Фото 21, 22. Підвал. Інженерно-технічні системи потребують повної заміни.

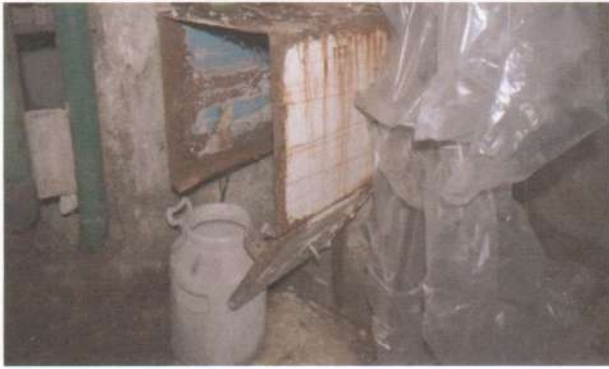
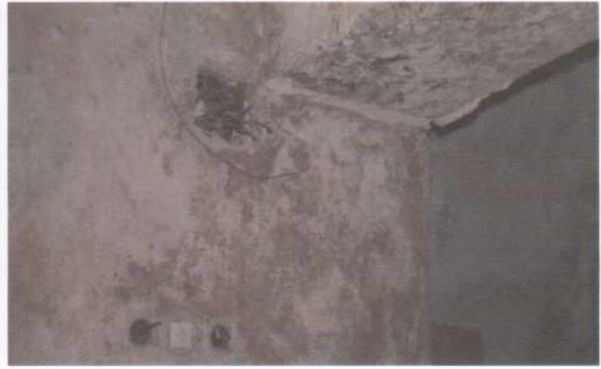
Фото 23, 24. Підвал. Канали вентиляційних систем не працюють. Корозія арматури.

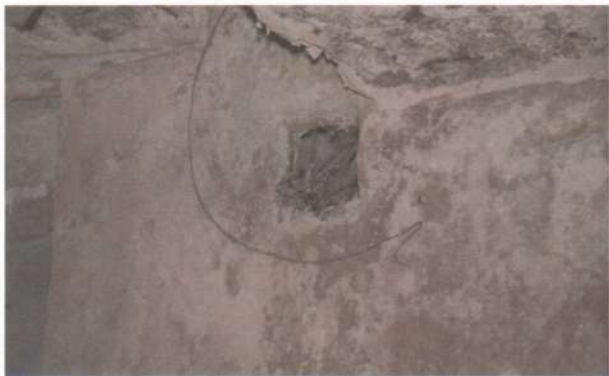
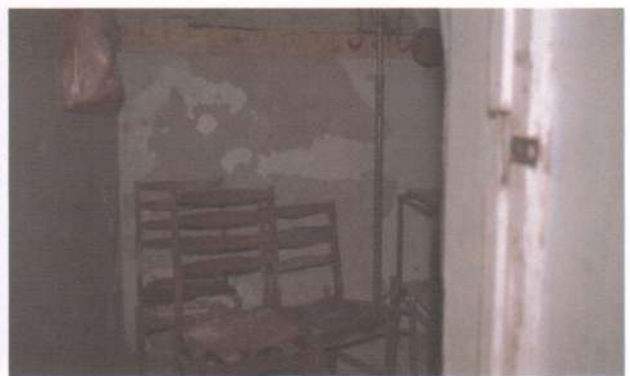
Фото 25, 26. Підвал. Технічне приміщення. При затіканні на протязі десятиліть, тому корозія бетону, арматури, електропроводів, штукатурки та оздоблення. Штукатурка стін та оздоблення потріскались, осипались, або покрилися цвільлю.

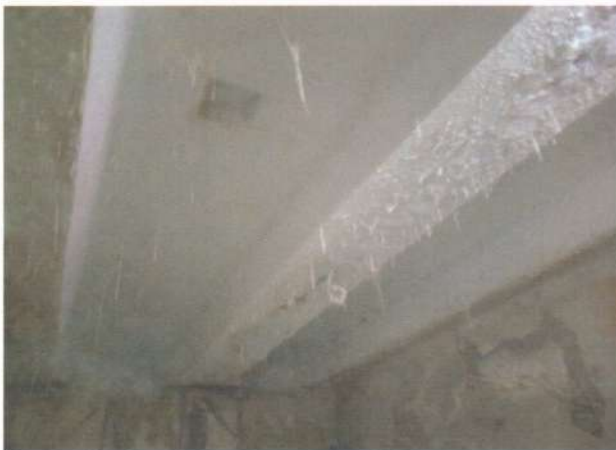
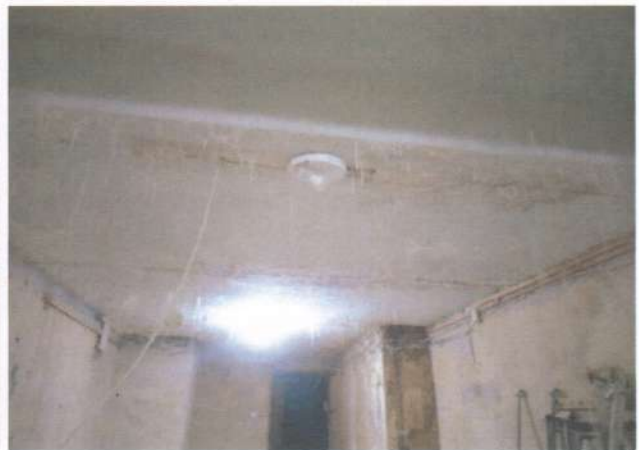
Фото 27, 28. Підвал. Технічне приміщення. Як у печері на стелі краплі мінеральної води, вимиваючи вапно з бетону, утворюють мінеральні виступи — сталактити, що обумовлює корозію бетону та арматури.

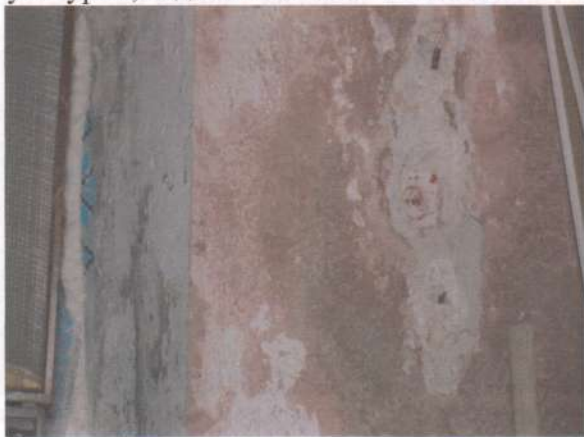
Фото 9,10. Підвал. Під головним вітварем. Без вентиляції у вологих умовах протягом десятиліть корозія бетону, арматури та електропроводів. Пліснява, тріщини штукатурки, оздоблення та їх осипання.

Фото 11. Підвал. Те саме.

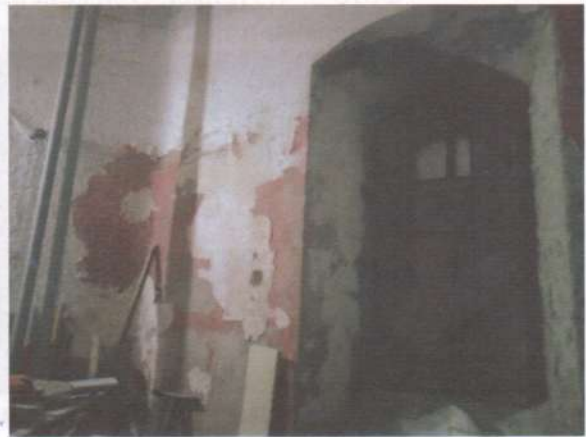
Фото 12. Підвал. Те саме.

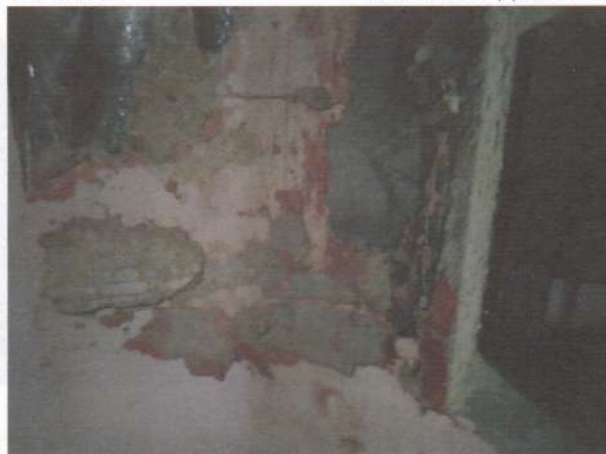
Фото 13. Підвал. Те саме.

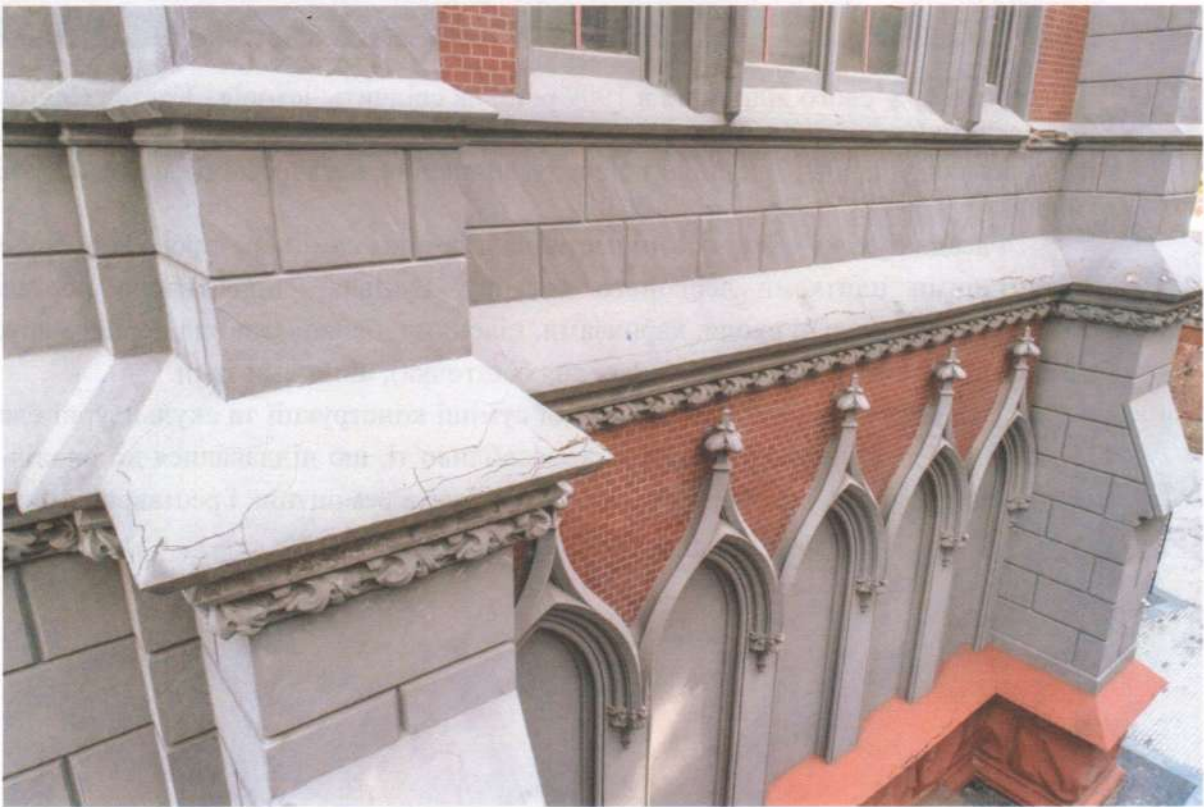
Всі, виконані з цементно-піщаної суміші конструкції та скульптурні елементи за 113 років під дією природних чинників, особливо ті, що піддавалися дії опадів, зазнали значних пошкоджень і потребують суттєвих обсягів ремонтних і реставраційних робіт.

Фото 3. Те саме.

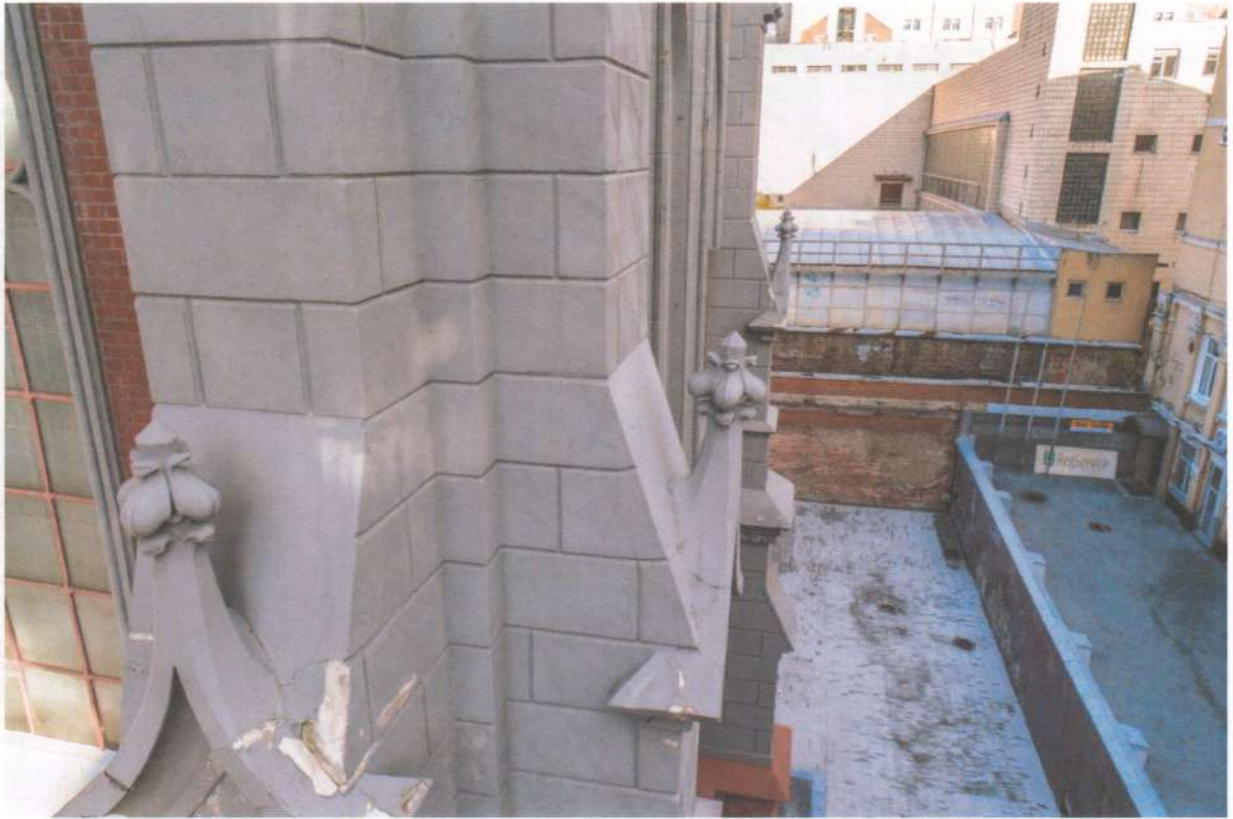
Фото 4. Те саме.

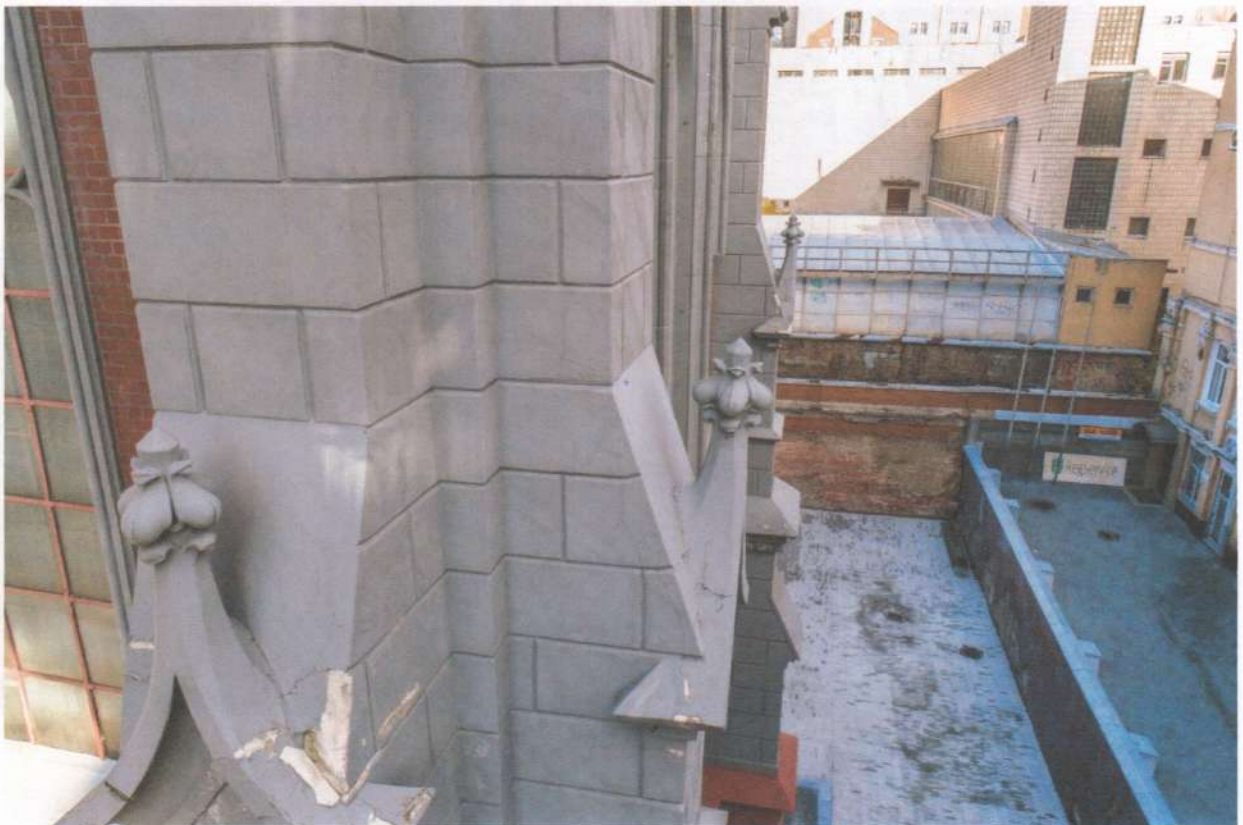
Фото 5. Те саме.

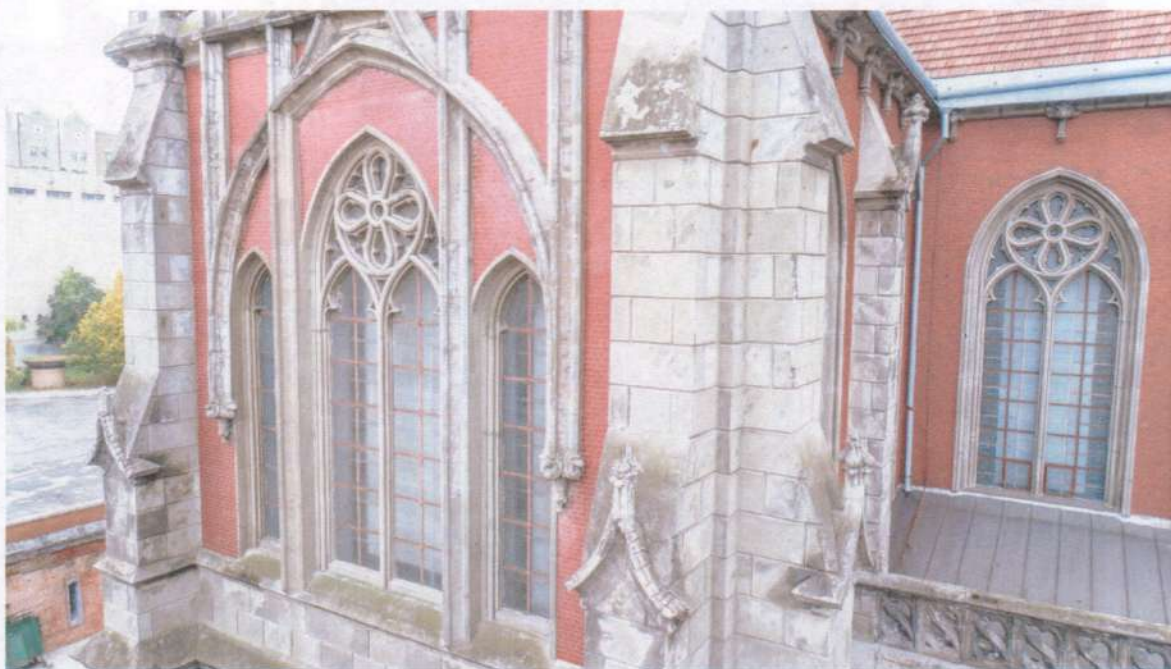
Фото 6. Те саме.

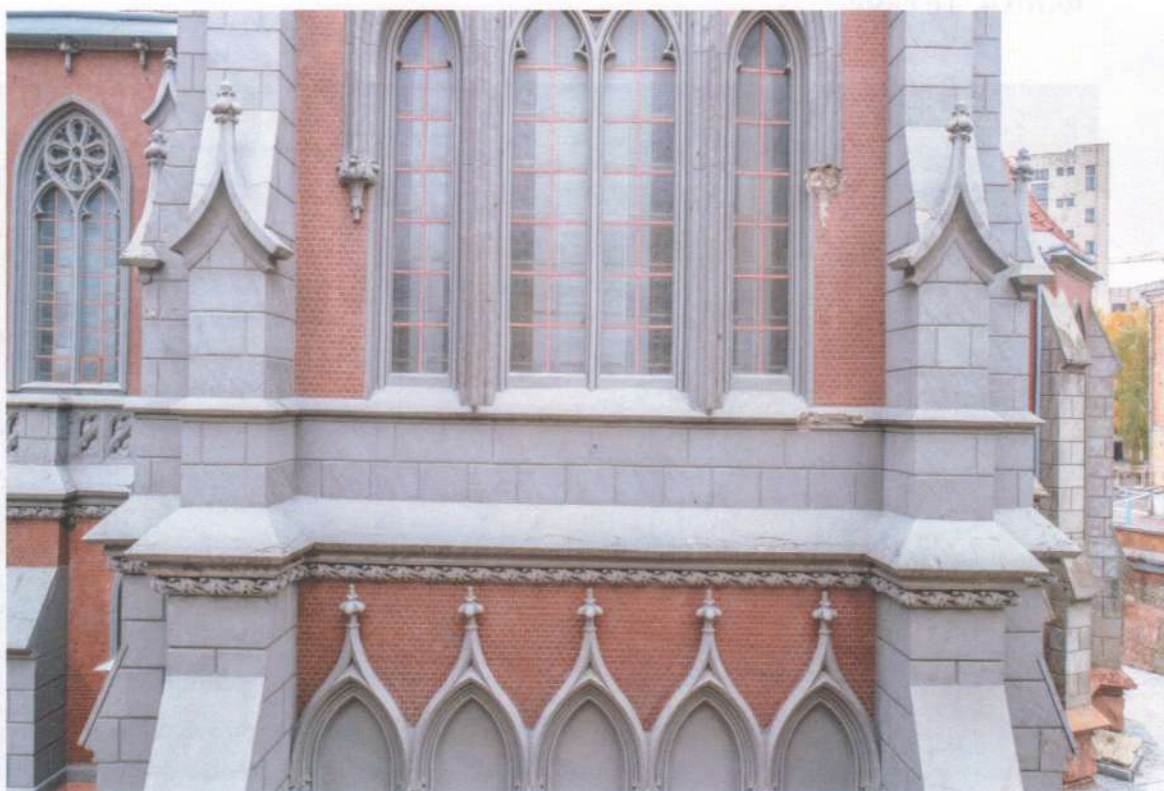
Фото 7. Те саме.

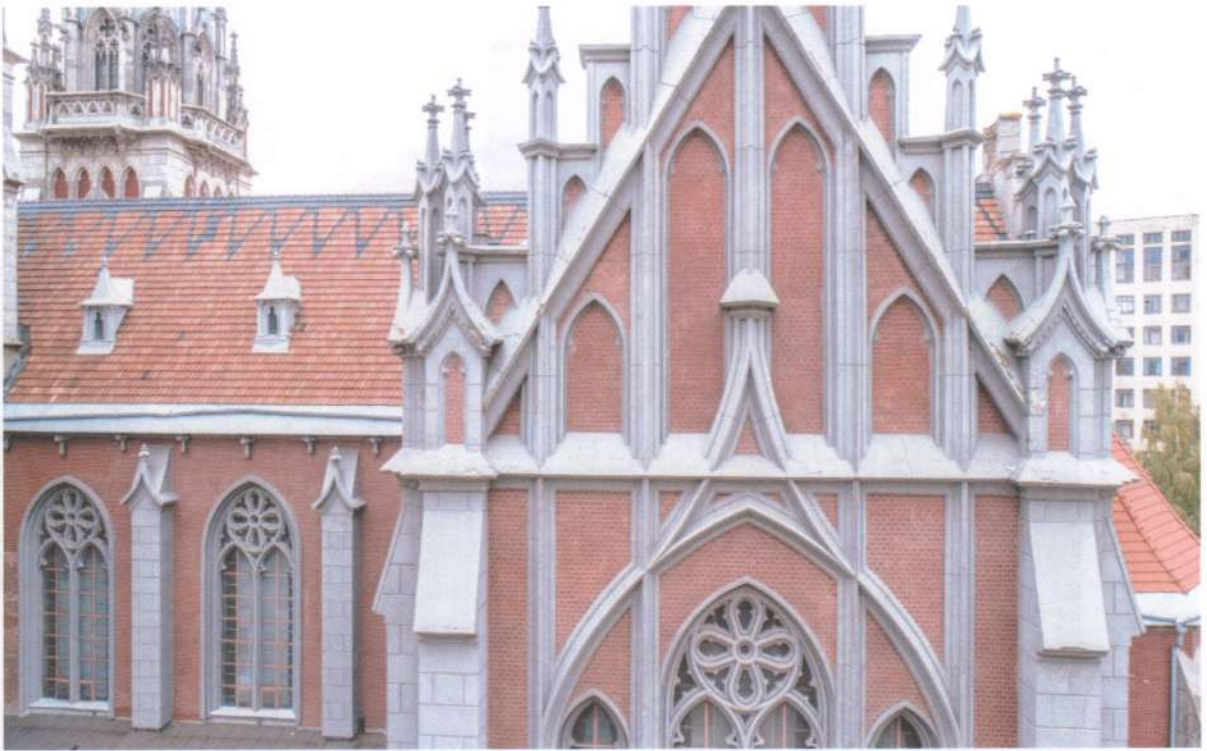
Фото 8. Те саме.

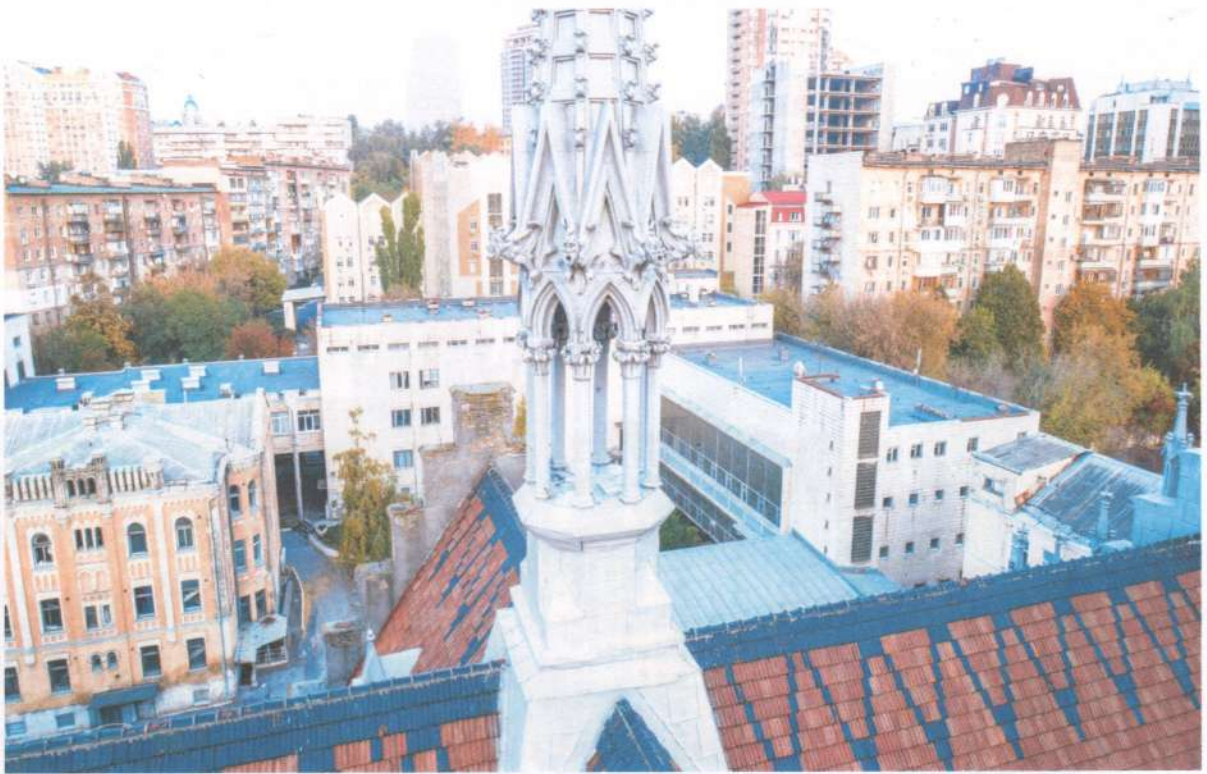
Фото 9. Те саме.

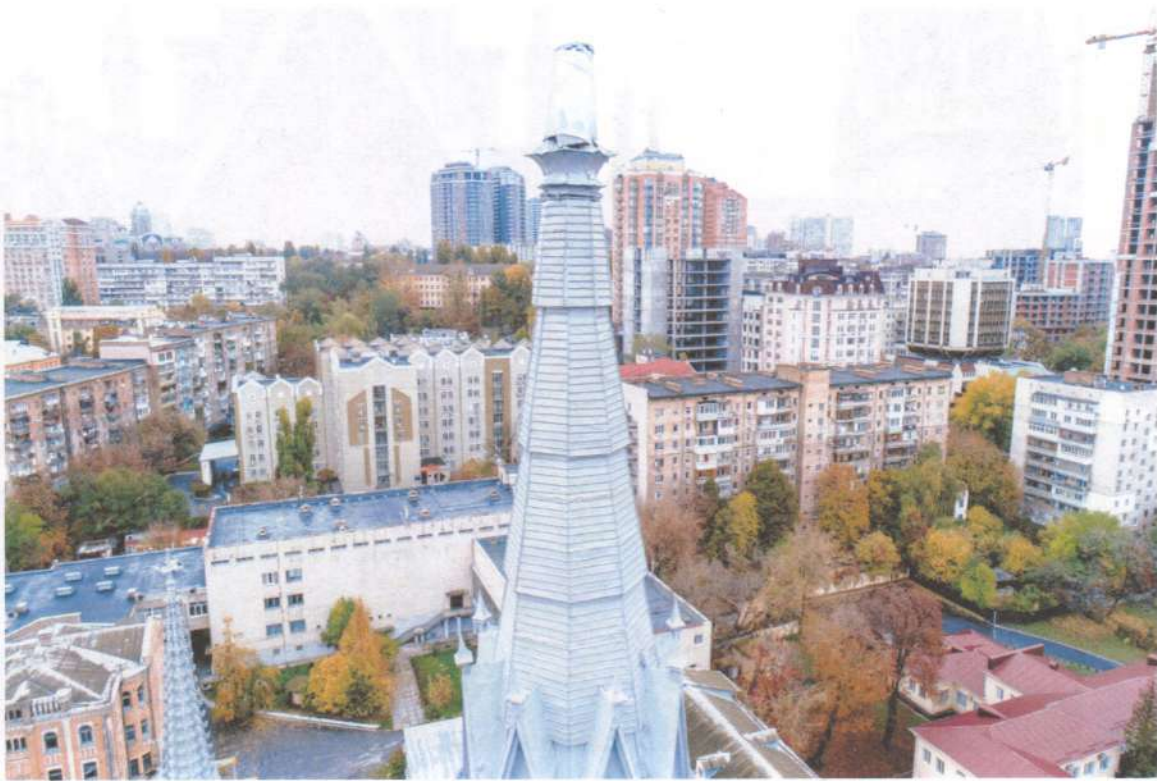
Фото 10. Те саме.

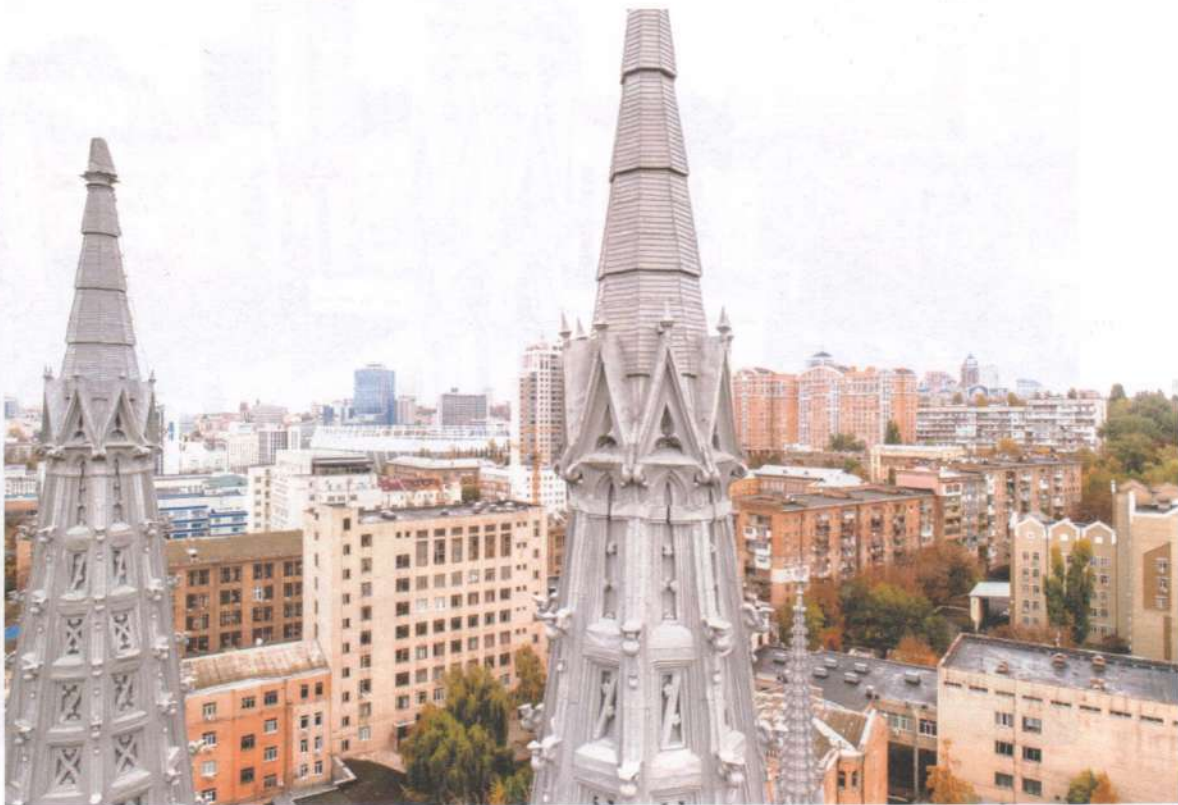
Фото 11. Те саме.

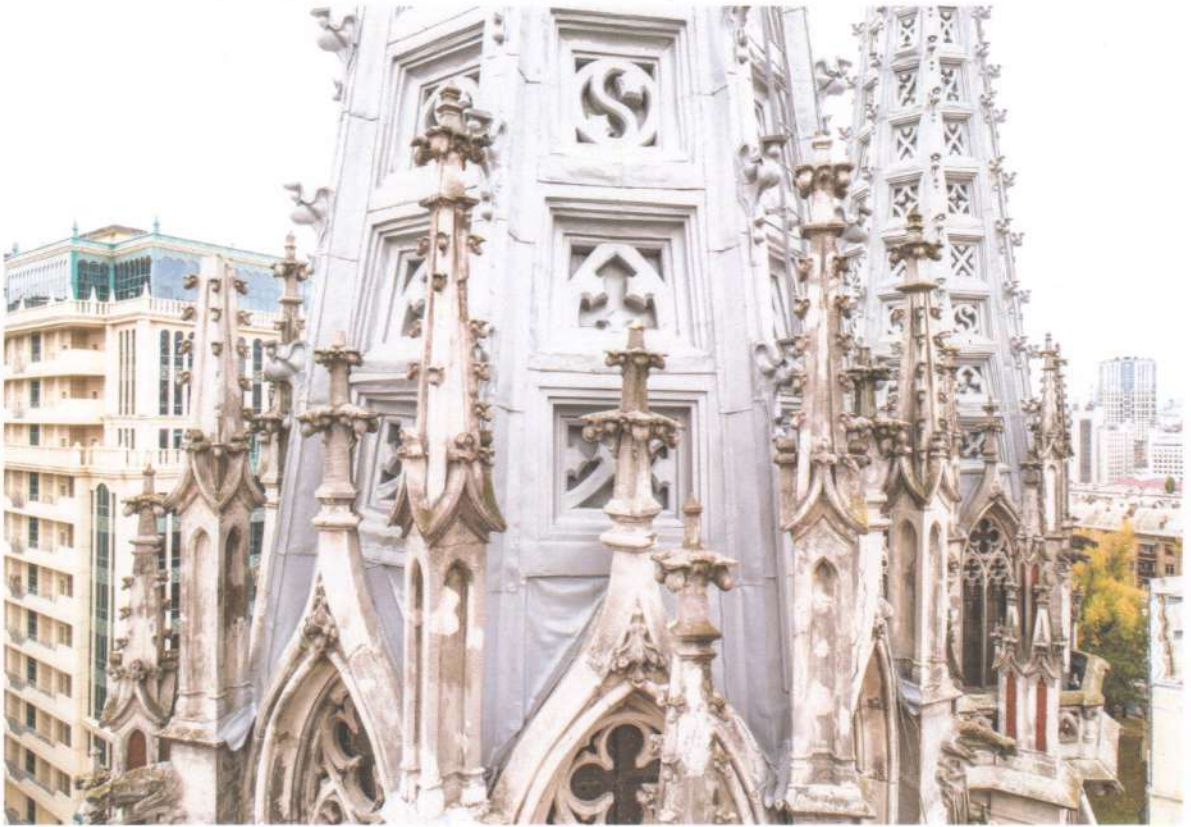
Фото 12. Те саме.

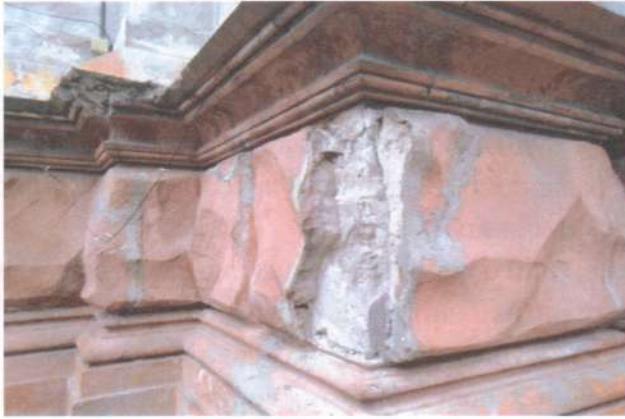
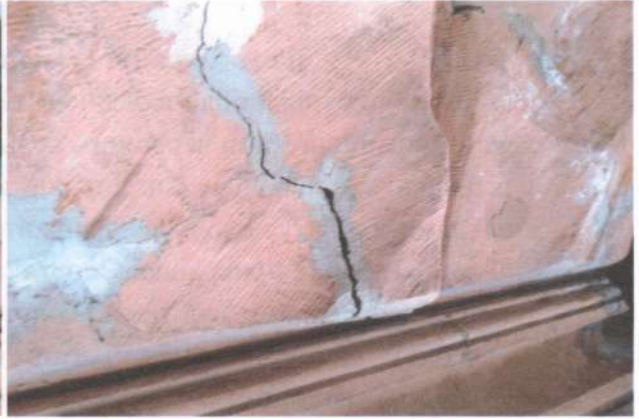
Фото 4, 5. Фасади. Всі, виконані з цементно-піщаної суміші конструкції та скульптурні елементи за 113 років під дією природних чинників, особливо ті, що піддавалися дії опадів, зазнали значних пошкоджень і потребують суттєвих обсягів ремонтних і реставраційних робіт.

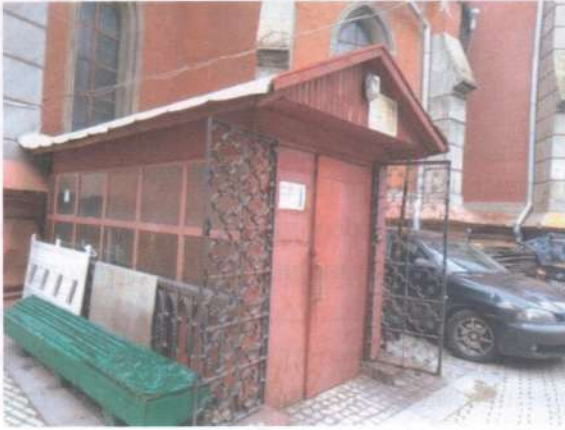
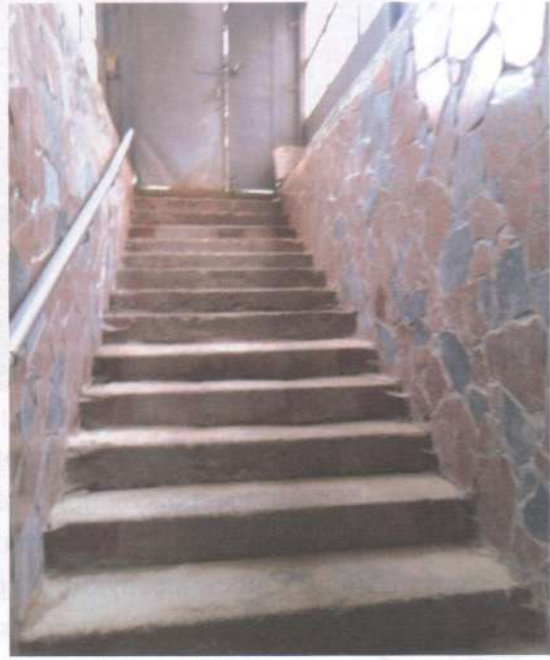
Фото 60, 61. Вхід в підвал Костелу зі східного боку не відповідає рівню архітектурної пам'ятки та потребує нового рішення, а сходи необхідно реставрувати.

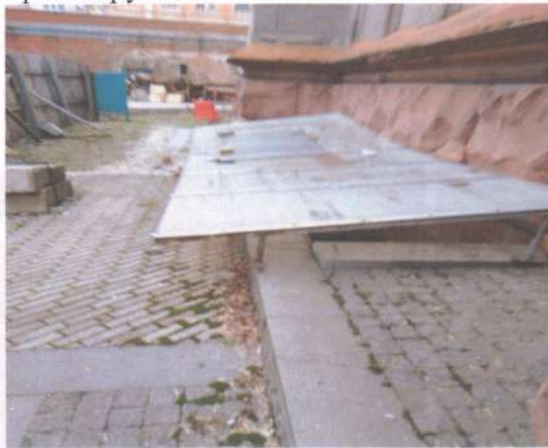
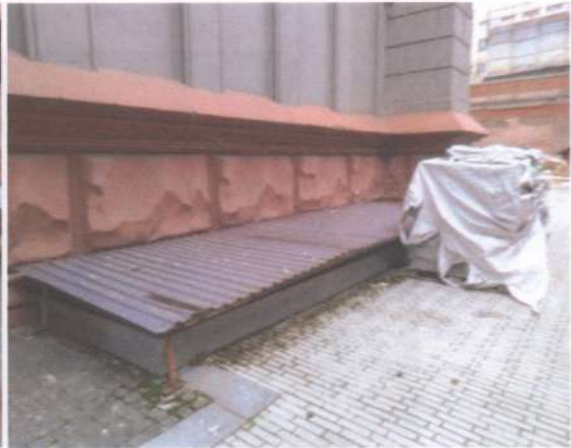
Фото 62, 63. Фасади. Приямки над вікнами підвалів і їх накриття потребують великого обсягу ремонтно-відновлювальних та реставраційних робіт, або суттєвого розширення та заглиблення для підвищення освітлення та можливості провітрювання приміщень.

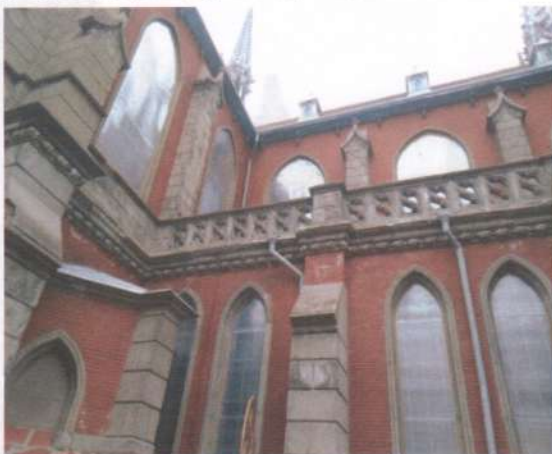
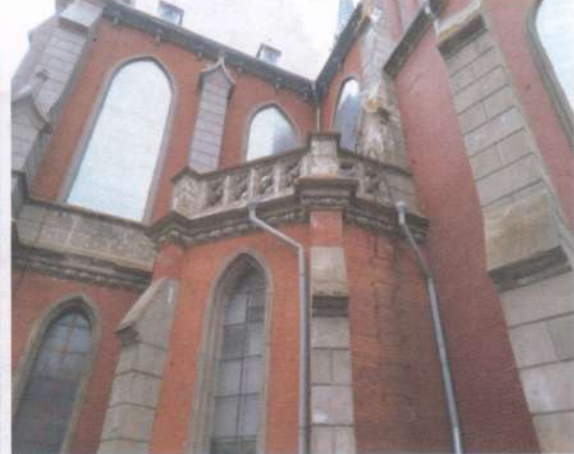
Фото 64, 65. Фасади. Особливого руйнування зазнали великорозмірні віконні конструкції та вітражі і потребують виготовлення нових і їх заміни.

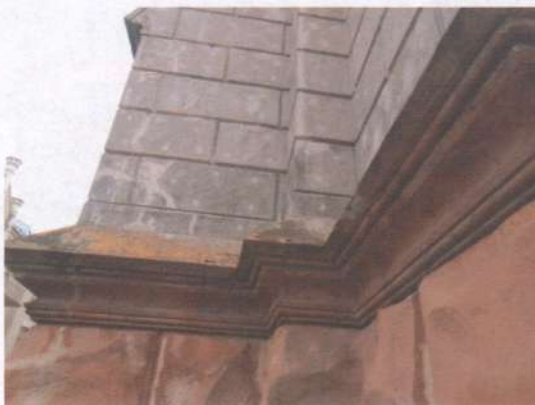
Фото 68. Те саме.

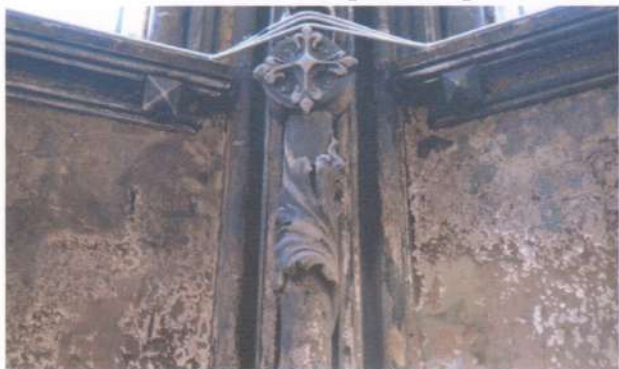
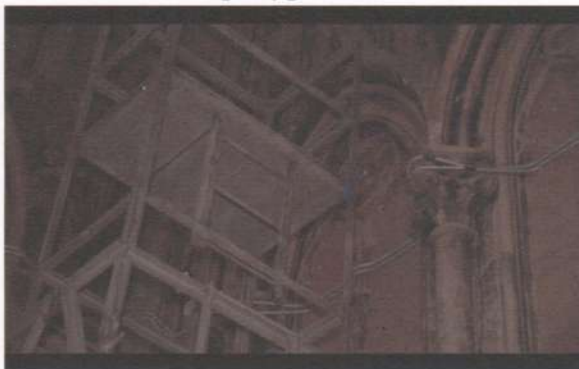
Фото 1, 2. Перший поверх КСМ. Всі внутрішні поверхні базиліки на висоті понад 4 м вкриті шаром продуктів горіння – сажі, попелу, вугілля та кіптяви, що складаються з органічних і неорганічних сполук, а також шелушіння та осипання оздоблення (див. також фото Дод.3).

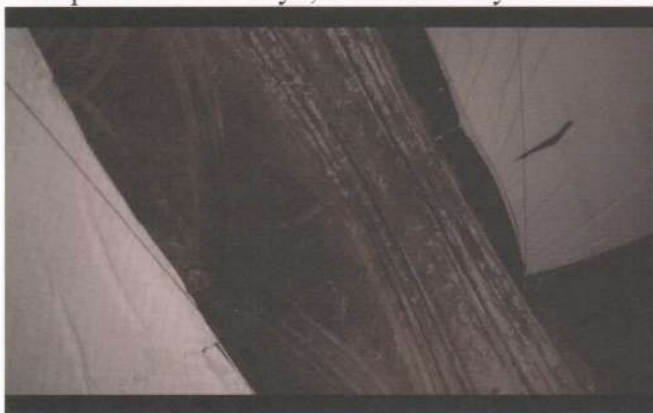
Фото 3. Те саме.

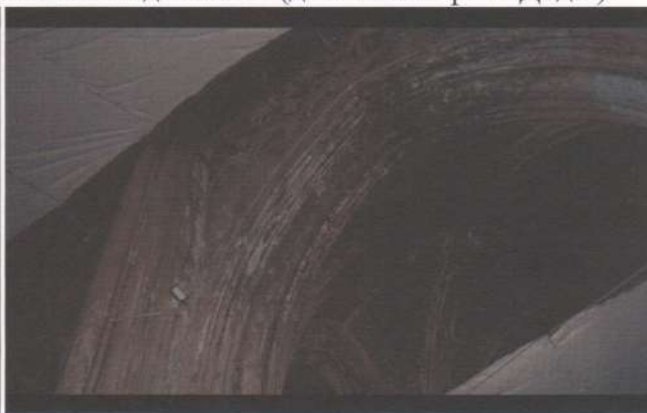
Фото 4. Те саме.

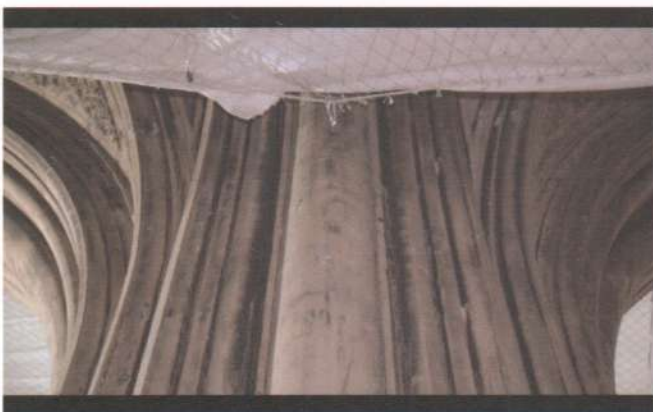
Фото 5. Те саме.

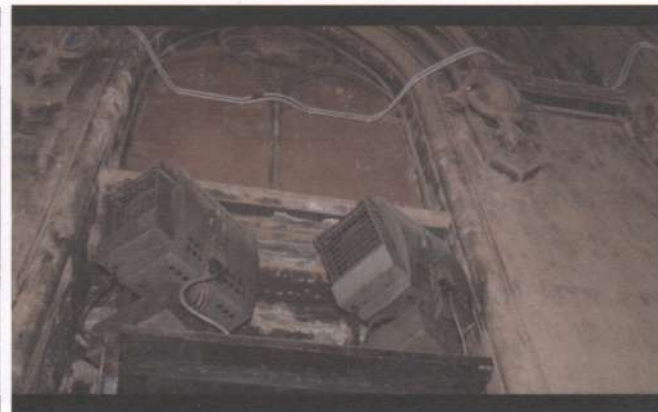
Фото 6. Те саме.

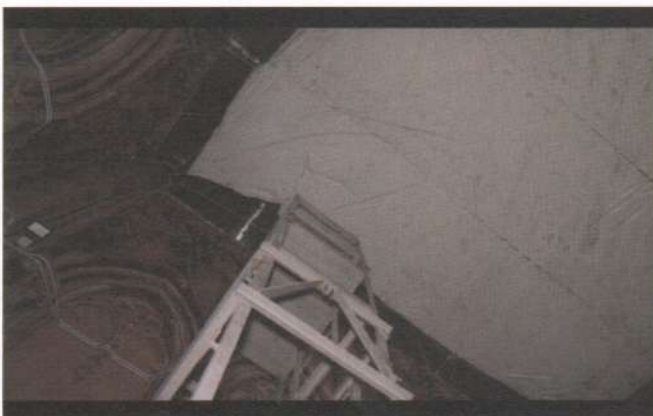
Фото 7. Те саме.

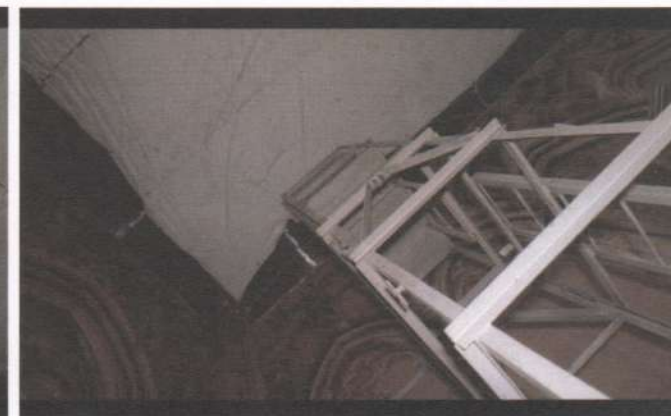
Фото 8. Те саме.

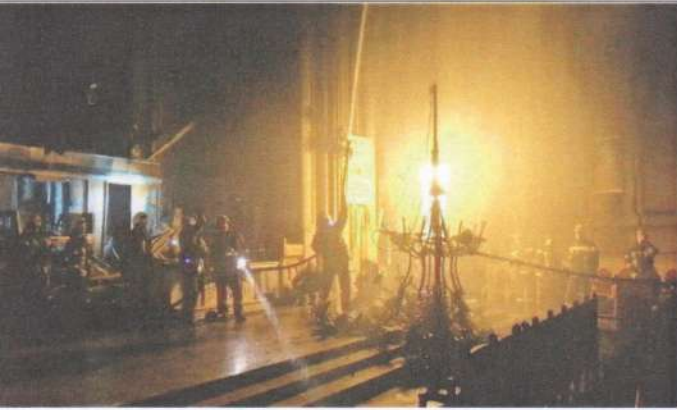
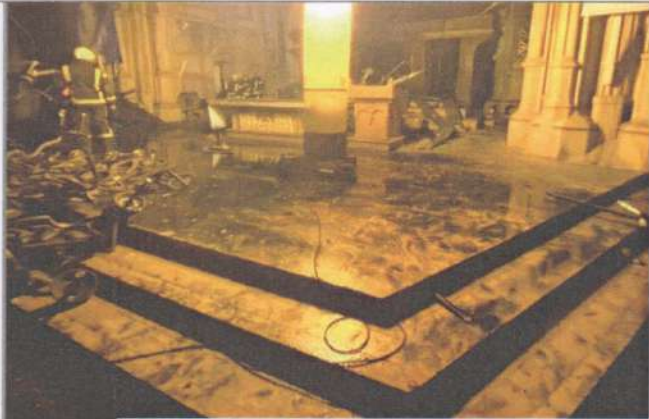
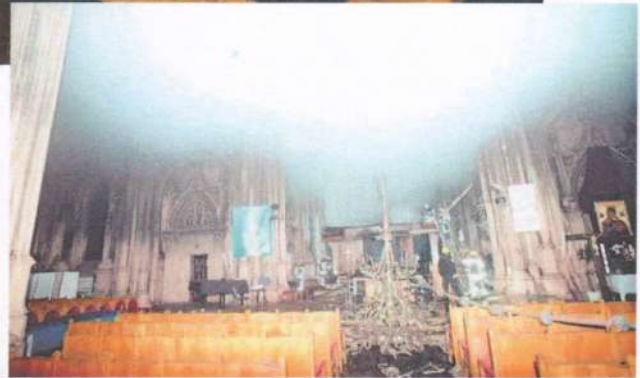
Робота пожежників в джерелі займання в осях І-К, 5-9, в місці встановлення органу оприс #3503. Парування та задимлення при гасінні пожежі водою. Надлишки води в приміщенні зали. Повне руйнування аерофонів та

Пошкодження дерев'яних конструкцій сцени та паркетної підлоги від вогню та води при гасінні пожежі. Задимлення, пара, сажа та кіптява у приміщеннях зали. Люстра центрального склепіння в місці свого

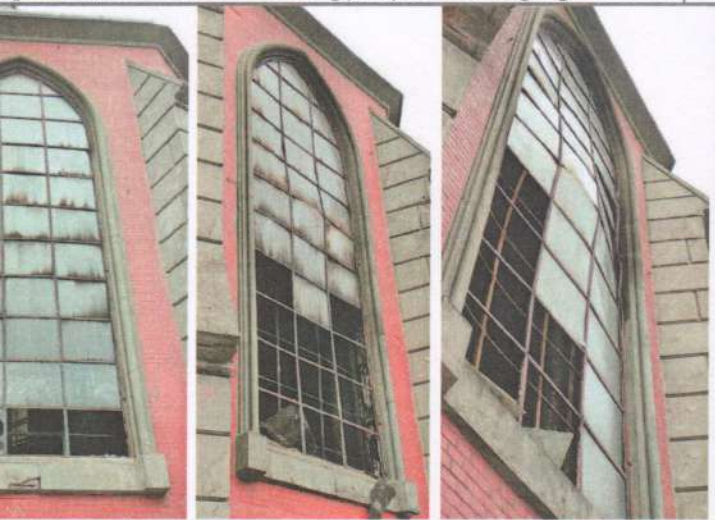
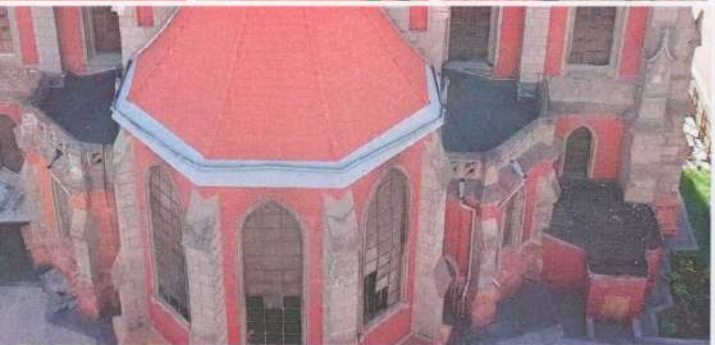
Пошкодження віконних заповнень східної апсиди. Загальний вигляд джерела пожежі зовні. Залишені вітражні вікна повністю зруйновані. Зовнішні стіни з армбаного скла деформовані. Відсутнє скління 3-го поверху (денне вікно), 11 шибок (східне), 6 (північне вікно) апсиди в місці встановлення органу

Джерело займання. Вид із глядацької зали на вівтарну апсиду в місці встановлення органу. Залишки декоративних панелей органу, фрагменти трактур, аерофонів та корпусу інструмента у вівтарній частині костелу. На передньому плані зруйнована від пожежі та падіння люстра

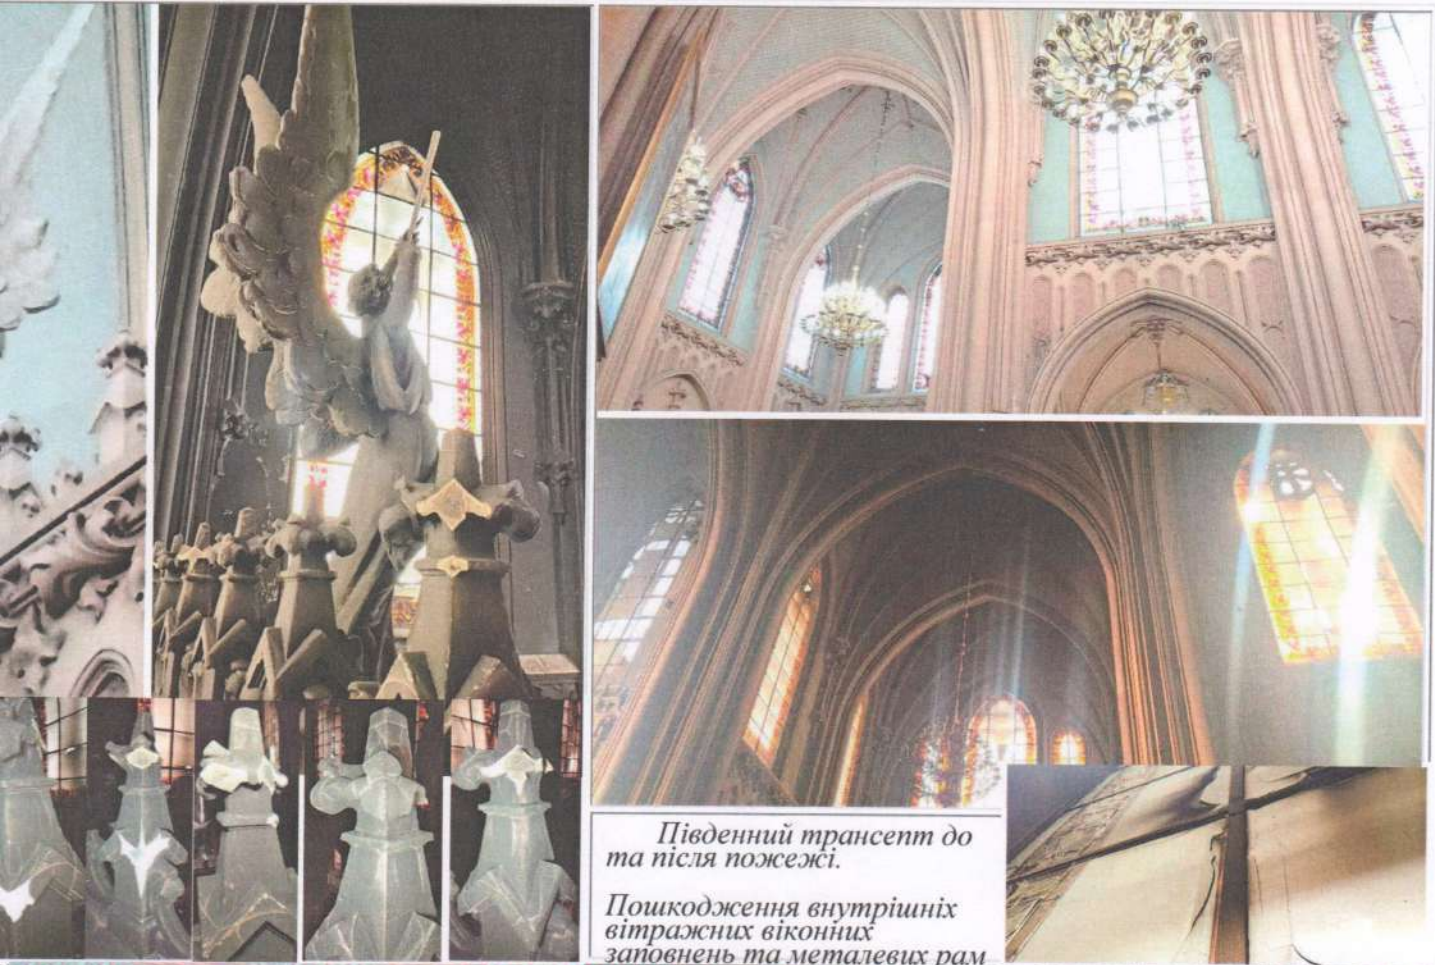
Південний трансепт до та після пожежі.

Пошкодження внутрішніх вітражних віконних заповнень та металевих рам

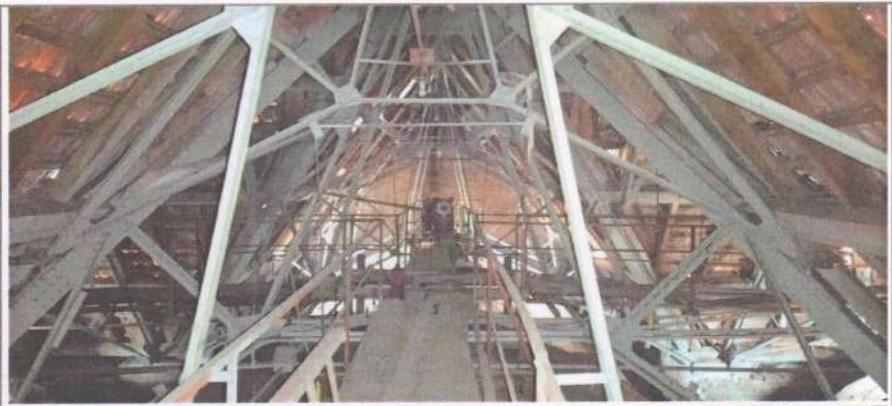
Приміщення горища. Прохідні галереї з площадками  
вантажопідійомних лебідок на рівні металевих кроквяних ферм.  
Виконання 3d-сканування периметра об'єкта для фіксації  
деформації основних несучих і огорожувальних конструкцій.  
Вигляд арочних і купольних склепінь базилики на горищі, під  
шаром утеплювача

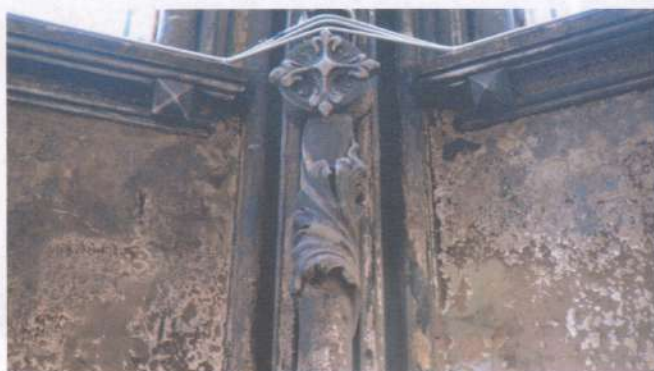
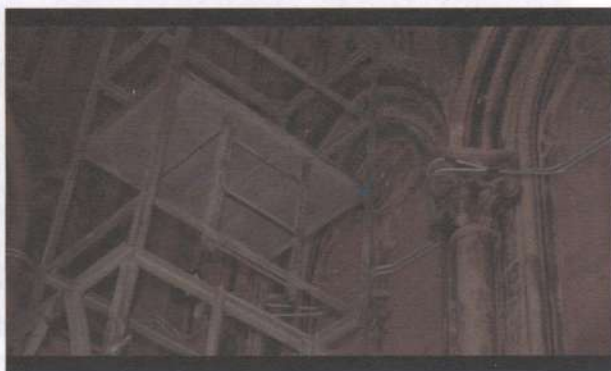
Фото 1, 2. Перший поверх КСМ. Всі внутрішні поверхні базилики на висоті понад 4 м вкриті шаром продуктів горіння – сажі, попелу, вугілля та кіптяви, що складаються з органічних і неорганічних сполук, а також шелушіння та осипання оздоблення.
