## АКТ

### обстеження технічного стану пам'ятки архітектури України - споруди, прибудинкової земельної ділянки та технічної будівлі Костелу Святого Миколая Римсько-Католицької Парафії м. Києва.

**Назва об'єкту обстеження: «Пам'ятка архітектури національного значення (охор. №902/1) Костел Святого Миколая».**

**Адреса об'єкту:** 03150, м. Київ, Печерський район, вул. Велика Васильківська, 75.

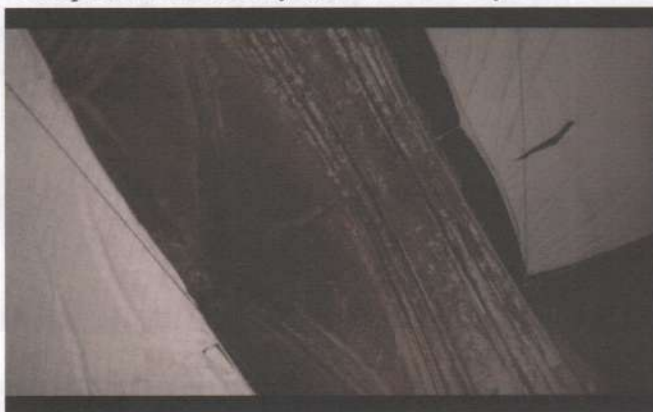
Фото 1, 2. Перший поверх КСМ. Всі внутрішні поверхні базилики на висоті понад 4 м вкриті шаром продуктів горіння – сажі, попелу, вугілля та кіптяви, що складаються з органічних і неорганічних сполук, а також шелушіння та осипання оздоблення.

Фото 3. Те саме.

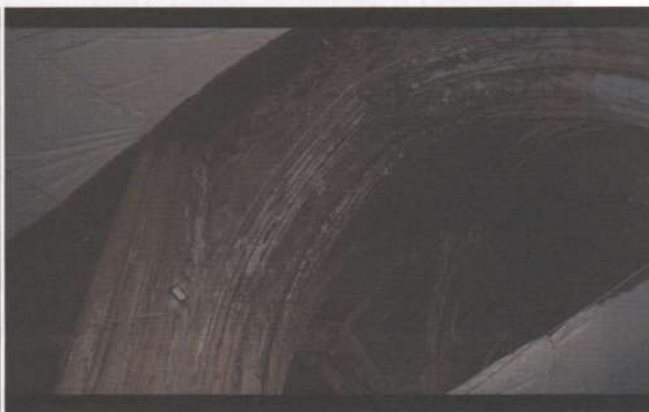
Фото 4. Те саме.

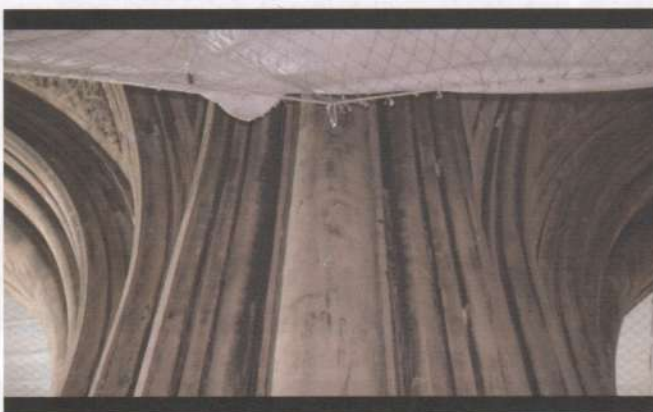
Фото 5. Те саме.

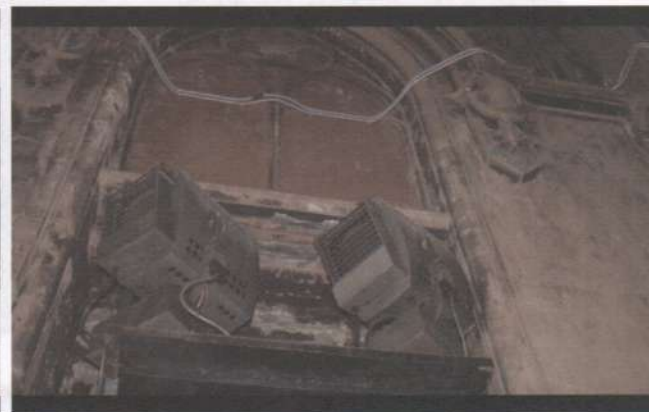
Фото 6. Те саме.

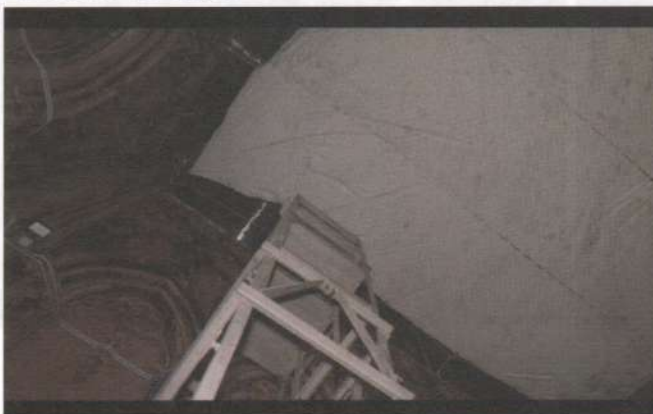
Фото 7. Те саме.

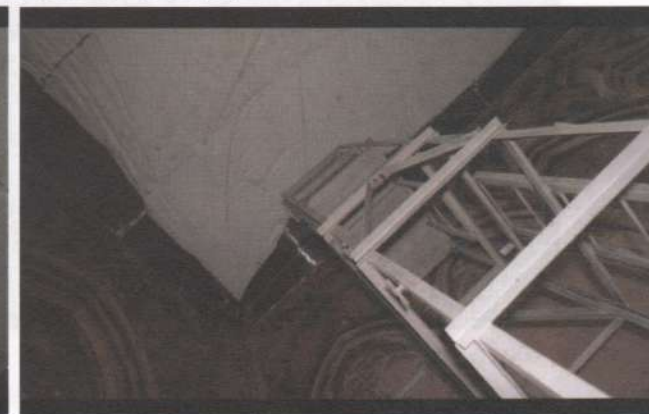
Фото 8. Те саме.

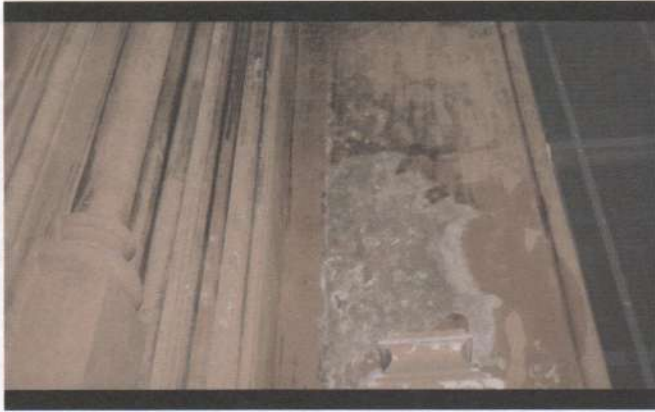
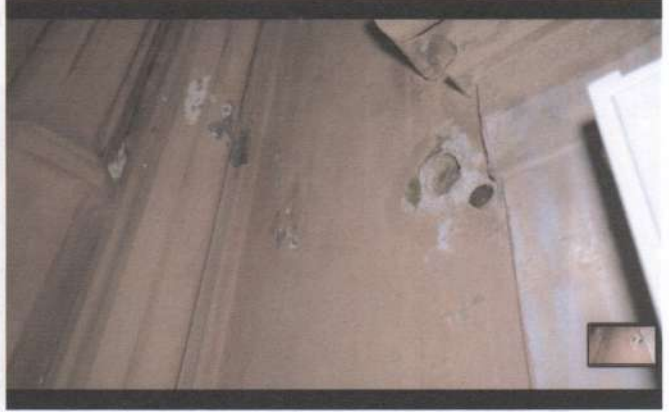
Фото 9, 10. Оздоблення поверхні всіх колон потріскалось, шелушиться та осипається. Місцями штукатурка та бетон потріщали та є випадання кусків тощо.

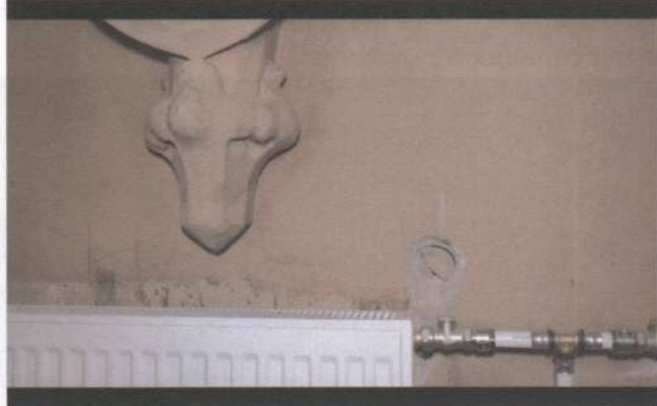
Фото 11. Те саме.

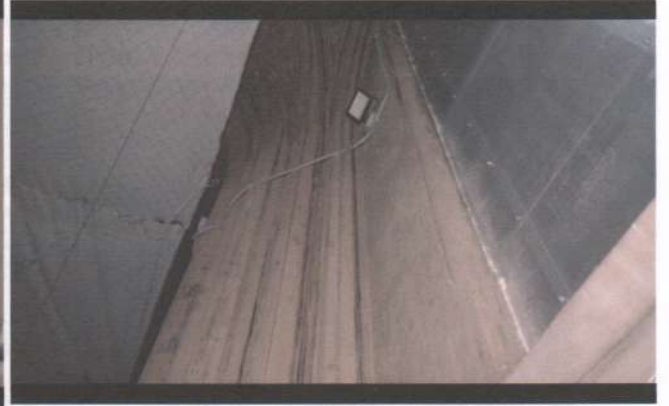
Фото 12. Те саме.

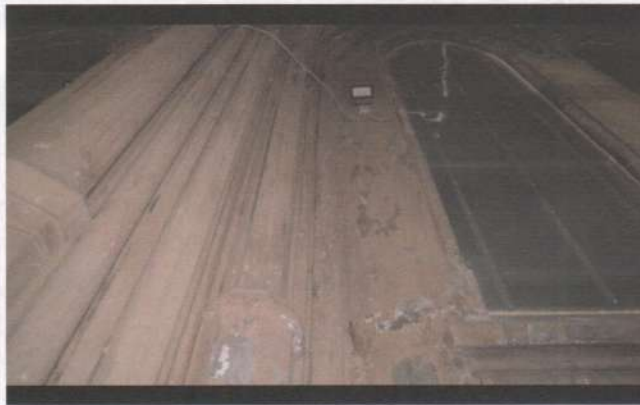
Фото 13. Те саме.

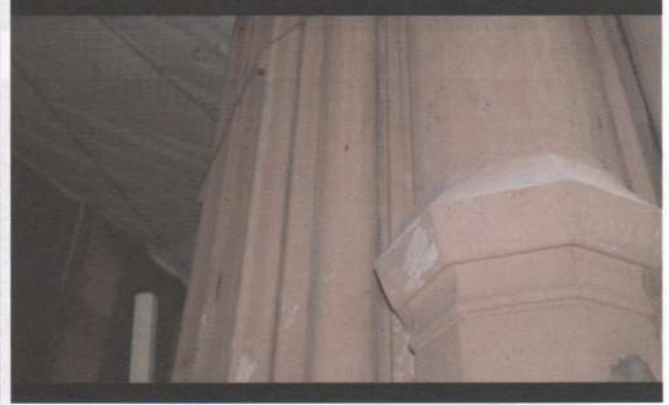
Фото 14. Те саме.

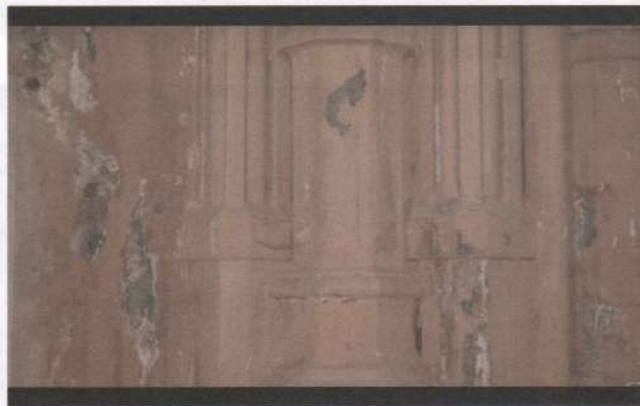
Фото 15. Те саме.

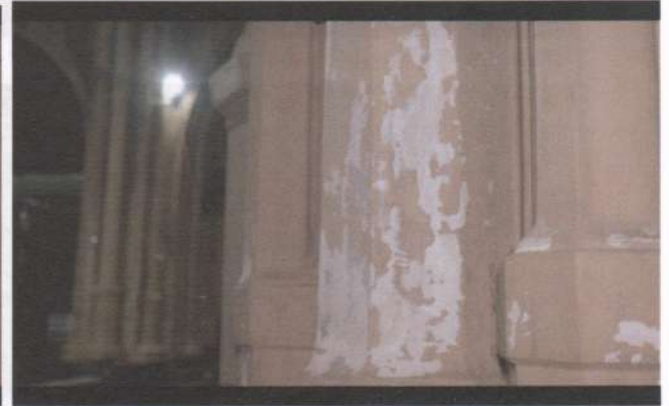
Фото 16. Те саме.

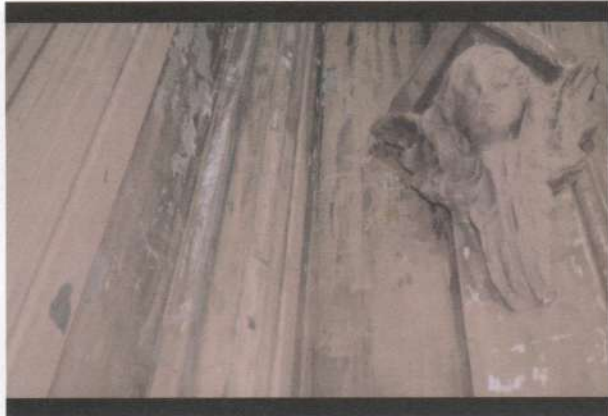
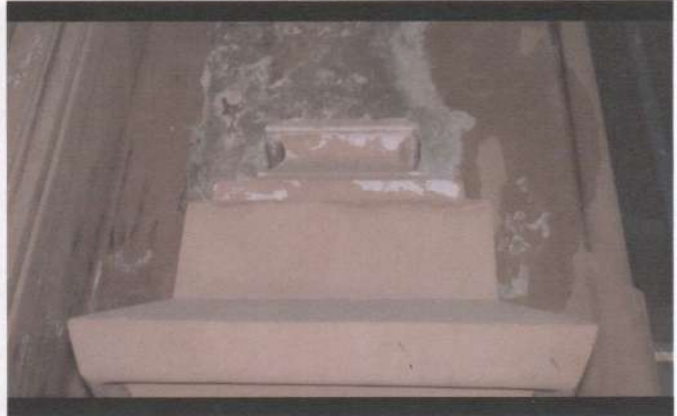
Фото 17, 18. Оздоблення поверхні всіх колон потріскалось, відшаровується та осипається. Місцями штукатурка та бетон потріщали та є випадання кусків бетону тощо.

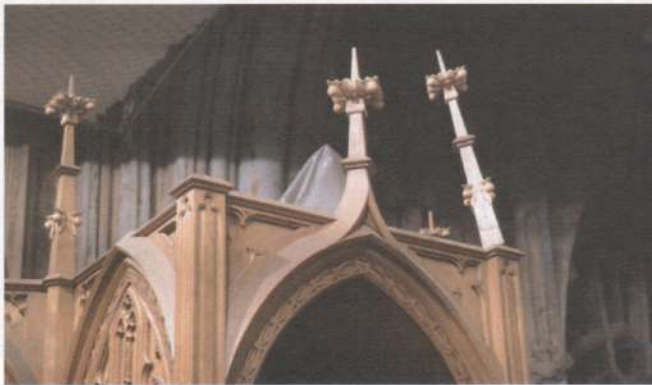
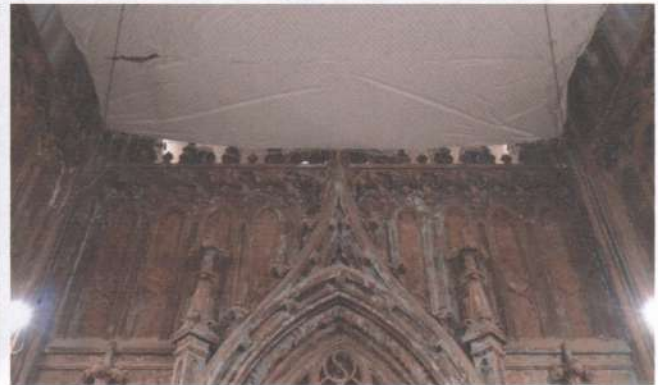
Фото 29, 30. Декоративні елементи мають пошкодження та потребують ремонту та реставрації.

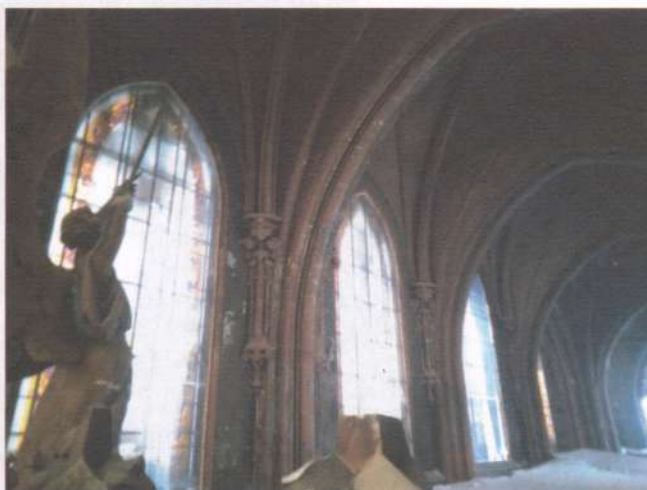
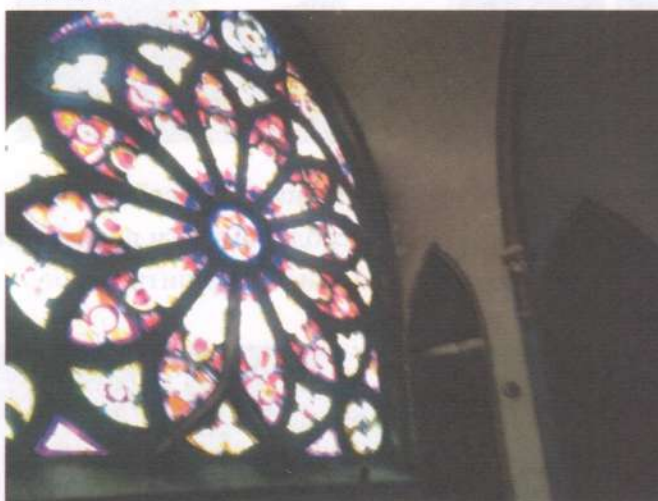
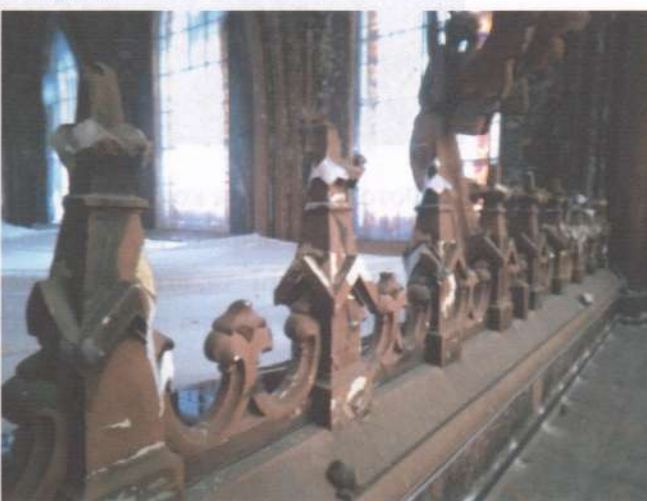
Фото 5, 6. Фотофіксація (фото 1-6) стану конструкцій другого поверху та даху нефу КСМ свідчить про повне руйнування оздоблення та необхідність термінового виконання відновлювально - реставраційних робіт всіх конструкцій та приведення їх стану в належний вигляд.

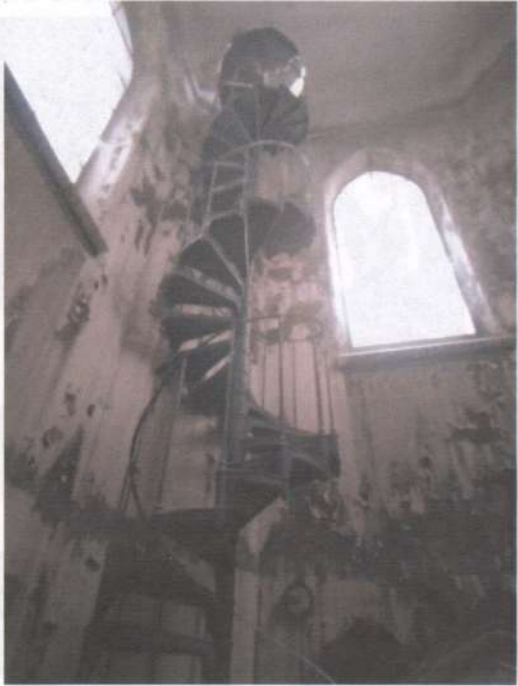
Фото 7, 8. Стан конструкцій сходов свідчить про необхідність їх освідчення, укріплення та реставрації відповідно до діючих норм ДБН. Особливої уваги потребують віконні конструкції та вітражі які необхідно їх повністю замінити, укріпити та/або реставрувати. Необхідна повна реставрація оздоблення.

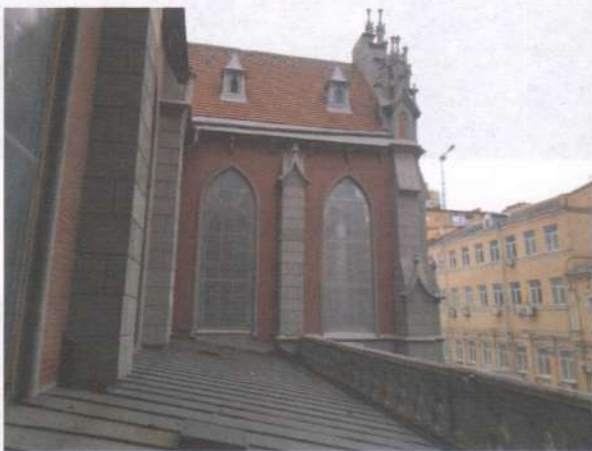
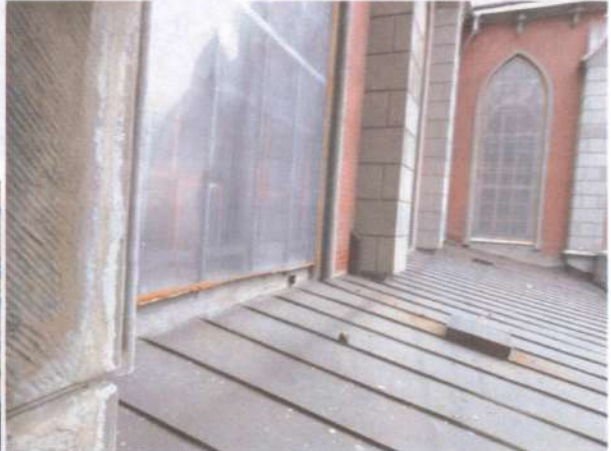
Фото 9, 10. Покрівля балконів другого поверху, а особливо, його огородження з тріщинами та корозією бетону і арматури, потребують капітального ремонту та реставрації.

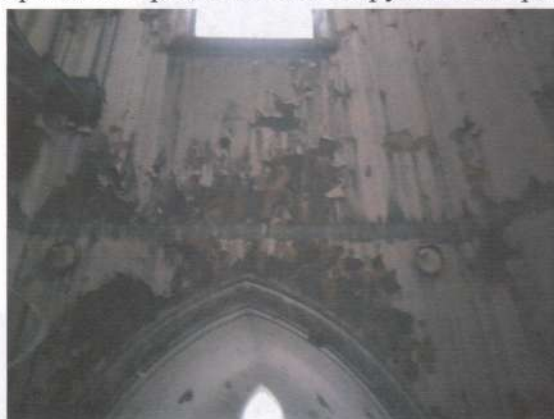
Фото 17. Те саме.

Фото 15, 16. Фотофіксація стану конструкцій другого поверху КСМ свідчить про повне руйнування оздоблення та необхідність термінового виконання відновлювально-реставраційних робіт всіх конструкцій та приведення їх стану в належний вигляд.

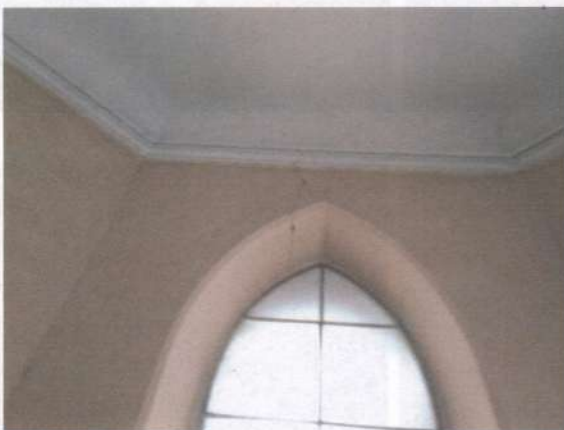
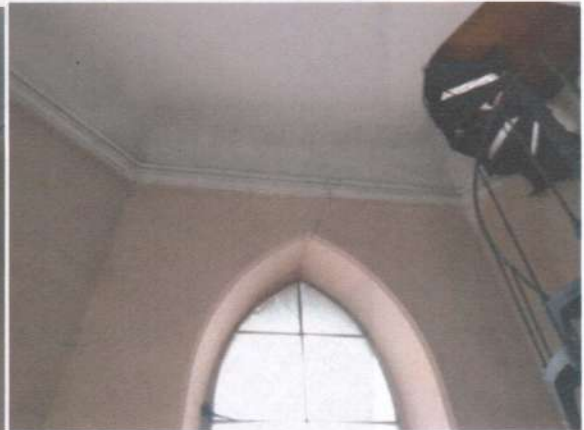
Фото 24, 25. Конструкції другого поверху. Перекриття стрілчатих вікон у найвищій (найслабшій) частині, можливо через дії динамічних навантажень при русі потягів метрополітену, мають тріщини, руйнуються і потребують підсилення.

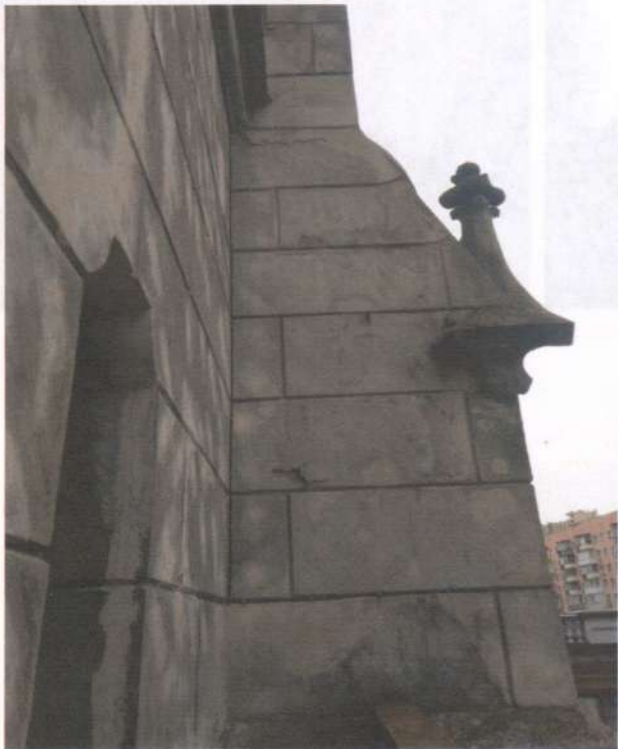
Фото 3. Те саме.

Фото 1, 2. Балкон. Корозія та руйнування бетону і арматури. небезпечне розкриття тріщин, відпадання кусків бетону в декоративному огороженні, опорних елементах та скульптурних конструкціях, «пятниста» поверхня оздоблення. В цілому руйнування та незадовільний стан, конструкцій. Необхідне термінове виконання ремонтних та реставраційних робіт.

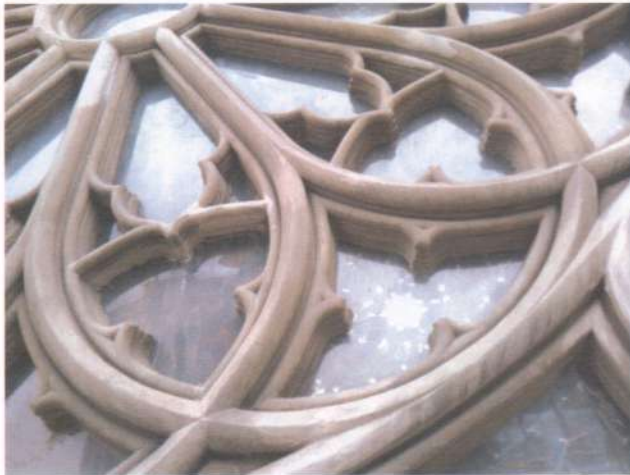
Фото 14. Те саме.

Фото 12, 13. В тріщинах скло вітража та каркас вікна над входом до храму. Величезне вітражне кругле вікно - «троянда» вже давно зазнає руйнувань та потребує негайних ремонтних та реставраційних робіт.

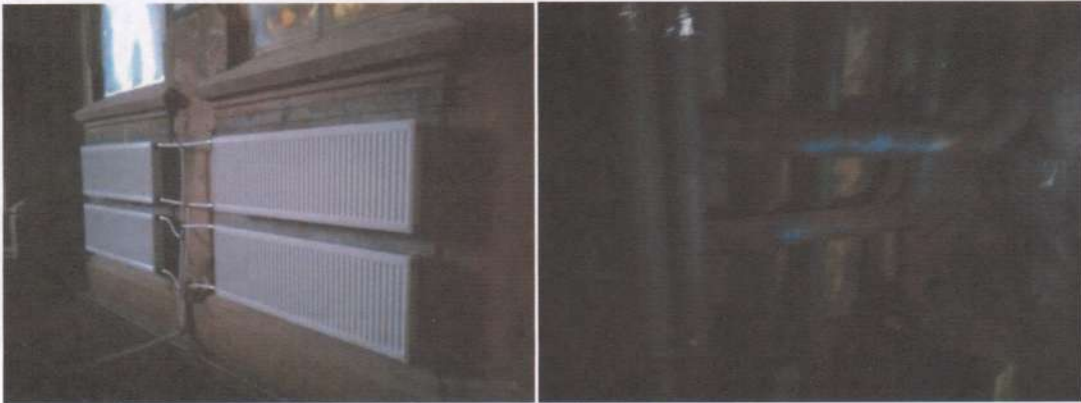
Фото 1, 2. Тимчасово встановлені системи опалення необхідно демонтувати та замінити на нові.

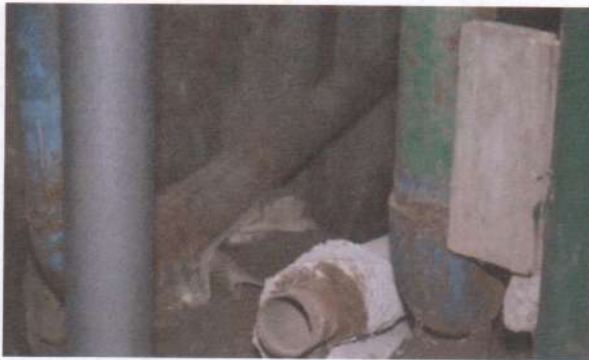
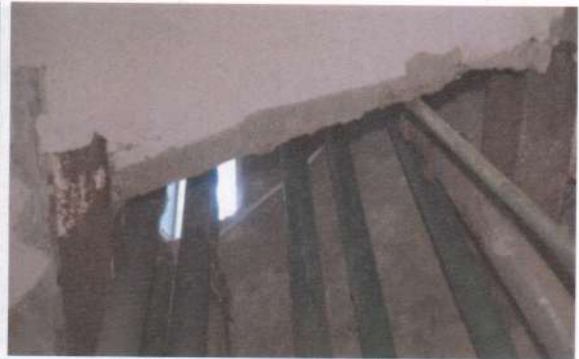
Фото 9, 10. Підвал. Інженерно-технічні системи потребують повної заміни.

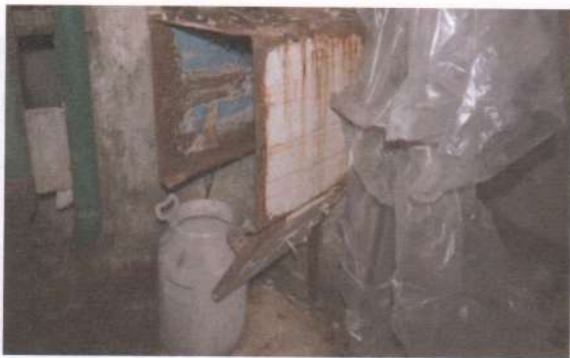
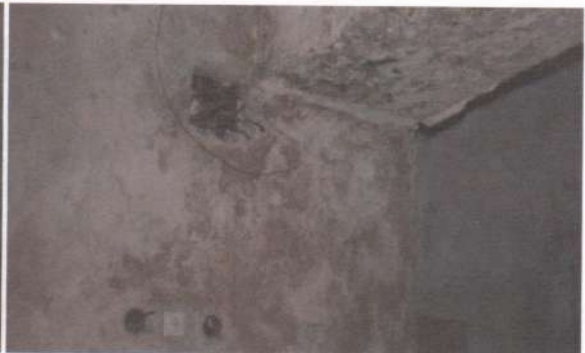
Фото 11, 12. Підвал. Канали вентиляційних систем не працюють. Корозія арматури.

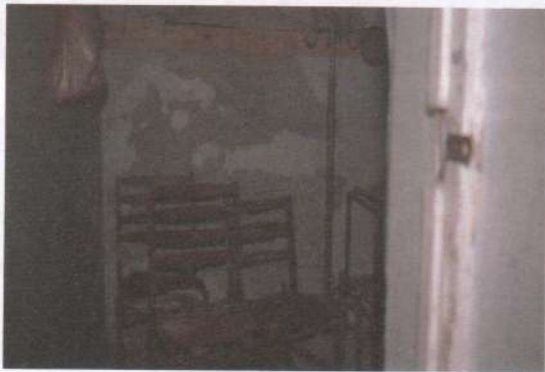
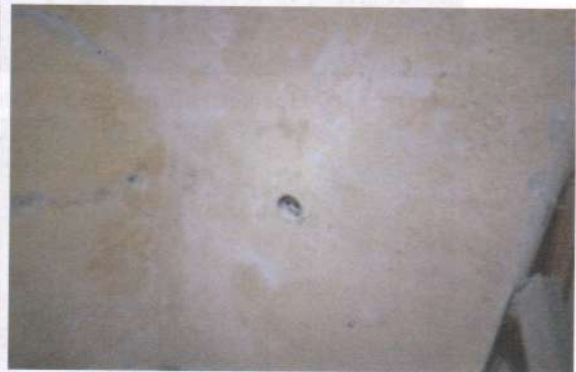
Фото 14, 15. Підвал. Технічні приміщення. При затіканні на протязі десятиліть корозія бетону, арматури, електропроводів, штукатурки та оздоблення. Штукатурка стін та оздоблення потріскались, обсипались, або покрилися цвілью.

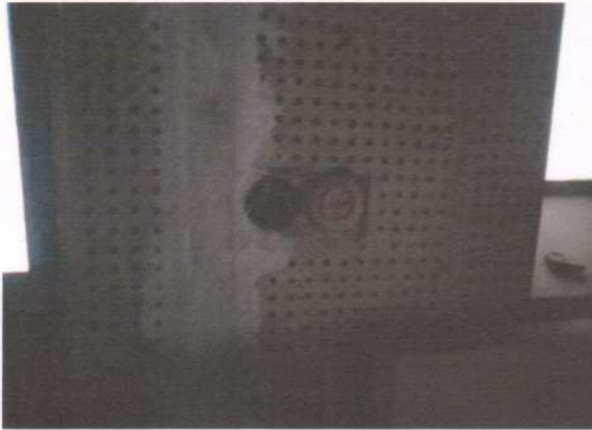
Фото 16,17. Електропроводка, вимикачі, розетки, інші прилади системи електропостачання потребують повної заміни.

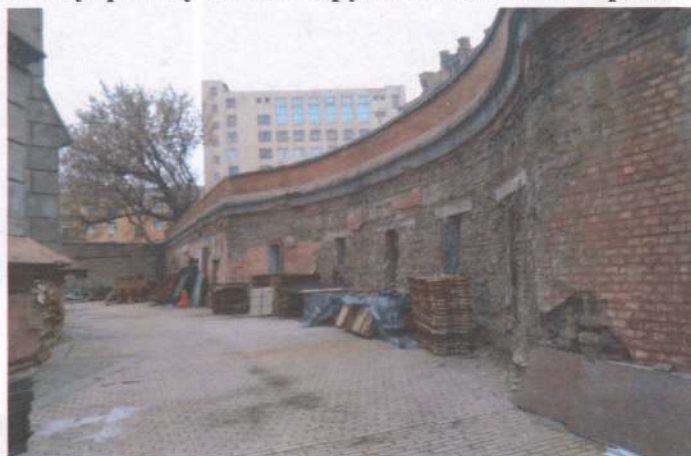
Фото 1. Технічні приміщення. Фото фасаду та конструкцій допоміжних приміщень радянської забудови свідчить про необхідність значних ремонтно-відновлювальних робіт для забезпечення нормальних умов їх функціонування.

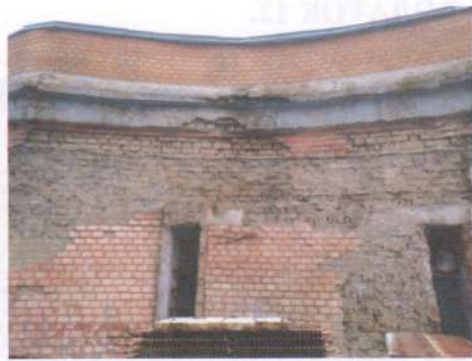
Фото 6. Те саме.

Фото 4, 5. Технічні приміщення. Фасади допоміжних приміщень мають незадовільний вигляд: потріскалося, обсіпалося облицювання плиткою, вивалилися куски цегли та карнизів. Практично всю поверхню фасадів та карнизи необхідно замінити новим оздобленням, влаштувати нову покрівлю з напуском для захисту від дії природних чинників (опадів та морозу).

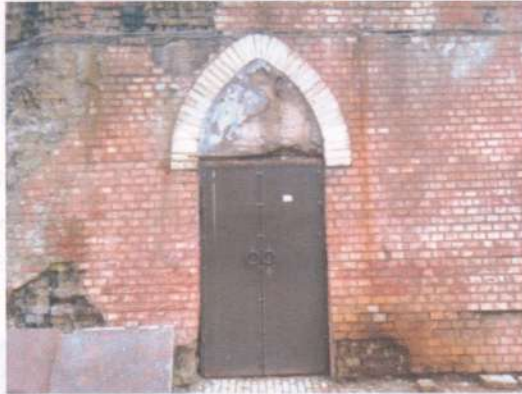
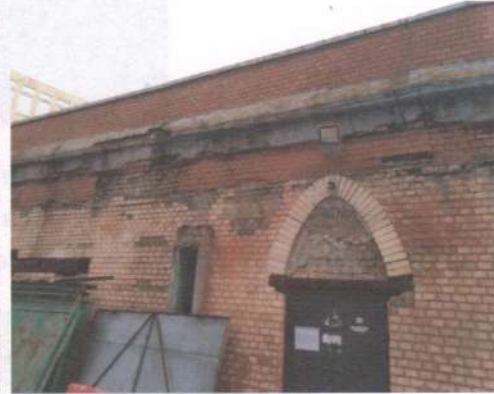
Фото 8, 9. Технічні приміщення. Руйнування фасадів обумовлене низькою якістю використаних матеріалів та відсутністю захисту від дії природних чинників.

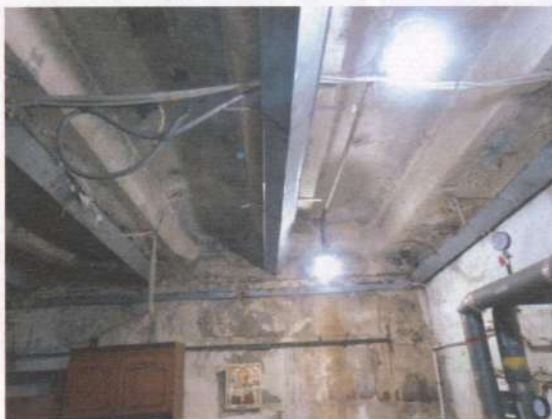
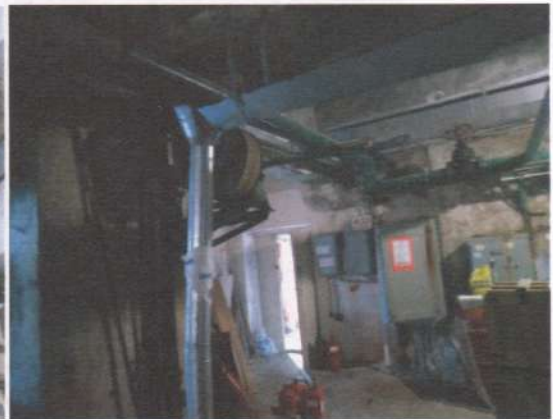
Фото 11,12. Технічні приміщення. Затікання, цвіль, сталактити на стелі. «Нова» технологія водовідведення – підвісними лотками з середини. Корозія бетону та арматури плит перекриття. Корозія електропроводів, систем електропостачання, водопостачання та опалення.
